AUTO No. 787 DE 2019

“POR EL CUAL SE ORDENA VINCULAR AL PROCESO ADMINISTRATIVO SANCIONATORIO A OTRO INVESTIGADO”

Que mediante informe de Visita de Seguimiento de fecha Diciembre 02 de 2017 con Radicado Interno N° INT - 1040, presentado por el Grupo de seguimiento Ambiental, en donde manifiestan lo siguiente:

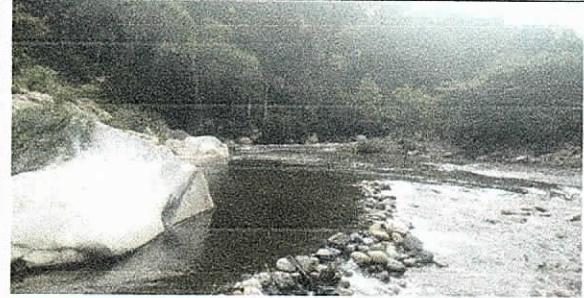
Disposición Reglamentaria	Medida	Aplicación			Observaciones
		Si	No	NA	
¿Se llevan registro de los actos administrativos emanados por la Autoridad Ambiental Regional?		X			Se llevan registro de los actos administrativos en las oficinas principales ubicadas en la cabecera municipal de Dibulla
Decreto 1299/08	Departamento de gestión ambiental	X			No se tiene conocimiento al respecto
Uso por recurso					
Decreto 1541/78	¿El sistema de captación de agua está acorde con lo autorizado?		X		La captación no se encuentra conforme a lo autorizado principalmente en lo relacionado a los volúmenes de aguas asignados los cuales se encuentran muy superiores al tope concesionado, además en la estructura de captación no hay un sistema de control que permita regular de manera práctica los caudales captados actualmente cuentan con una estructura de captación tipo trinchera conformada con material de arrastre tipo canto rodado entre bolsas de arena plásticos para aumentar la impermeabilidad y el nivel del agua Imagen 1. Ocupación de Cauce en la Bocatoma

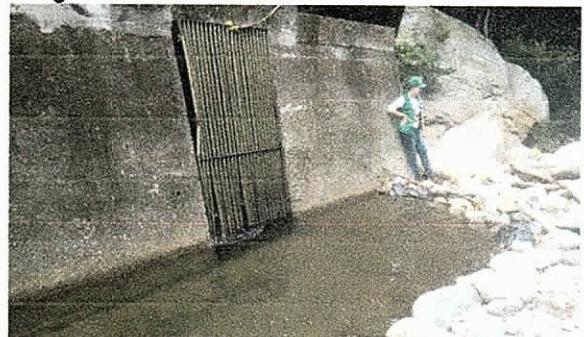
Ley 373/97	¿Cuenta con un programa de ahorro y uso eficiente del agua?	X			<p>Imagen 2. Bocatoma lateral</p>

<p>Cuenta con un programa de Uso eficiente y Ahorro de Agua PUEAA, aprobado por corpoguajira pero hasta la fecha no han comenzado a</p>

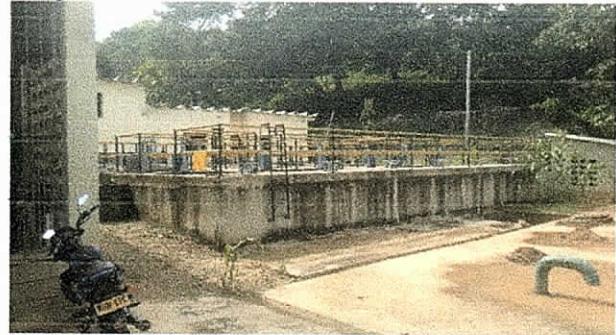
Tema	N/A	S/I	Detalle
Aprovechamiento de los recursos naturales renovables			
¿Cómo se abastece de agua?		X	<p>Se abastecen del agua del río Jerez Captada por bocatoma lateral con dique de represamiento conformado con material de arrastre en su mayoría cantos rodados y bolsas de arena que ayudan a aumentar el nivel del agua para realizar la captación; cuentan con un canal de aducción en tubería de PVC, Planta de tratamiento de agua inoperante, desde que fue construida; de este acueducto se abastecen la cabecera municipal de Dibulla, los corregimientos de Campana, La Punta de los remedios, Las Flores y las poblaciones de Santa Rita de La Sierra, Santa Rita de Jerez, El Puente, Río Claro y la región del Liminal.</p> <p>Imagen 3. PTAP sin uso desde su construcción.</p>

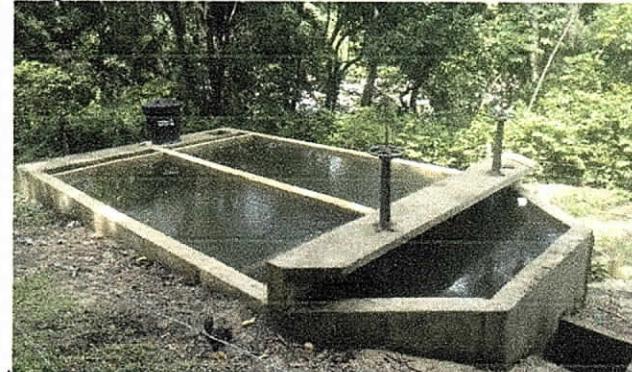
Método de medición del caudal captado	X	No existe un tipo de medición permanente ya que no hay macro-medidor, solo se realizan aforos temporales, normalmente se está captando un caudal promedio de 100 y 130Lts/seg, estas aguas son enviadas al sistema de abastecimiento previo paso por el desarenador sin ningún tipo de potabilización Imagen 2. Desarenador

Volumen de agua real consumido	X	En la planta se están captando entre 100 y 130 Lts/seg cuando las condiciones del río Jerez, conociendo que el caudal asignado en la concesión es de 41,734 Lts/seg, se puede decir que actualmente se está superando el tope concesionado en unos 60 Lts/seg	
Uso real dado al agua concesionada (o no concesionada)	X	Abastecimiento del acueducto regional del municipio de Dibulla - La Guajira

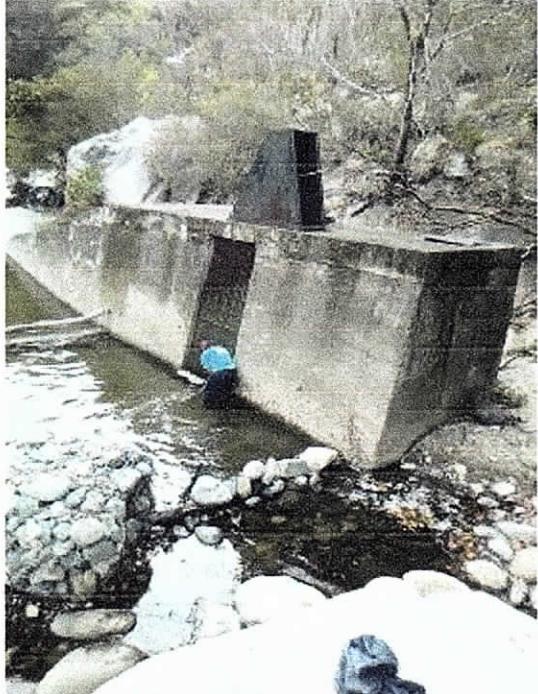
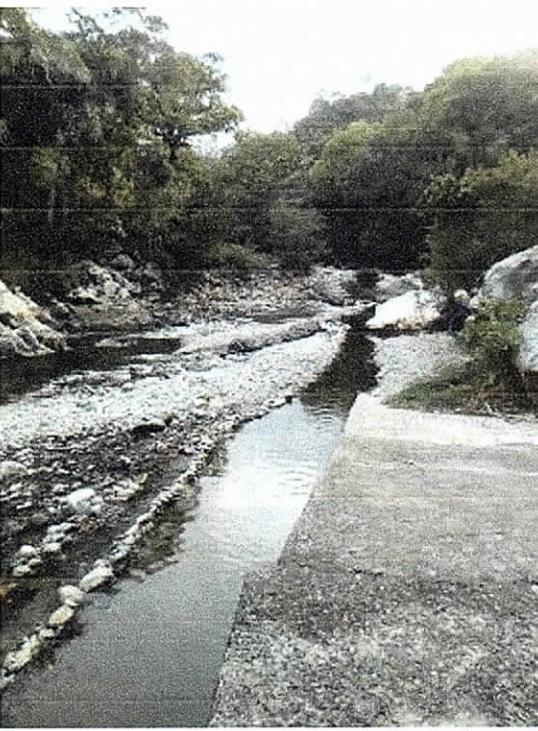
Fotografía 1y 2. Bocatoma Acueducto Regional de Dibulla. (Fuente CORPOGUAJIRA 2019).					
Ley 373 de 1997 - Decreto 1090/18 adicionado al decreto 1076 de 2015 (Libro 2, Parte 2, Título 3, Capítulo 2, sección 1, subsección 1)	¿Cuenta con un programa de ahorro y uso eficiente del agua?	X			La empresa Aguas de Dibulla S.A E.S.P. cuenta con Programa de Uso Eficiente y Ahorro del agua para el Municipio de Dibulla (zona urbana y rural, excluyendo al Corregimiento de Palomino), aprobado por CORPOGUAJIRA mediante resolución No. 1459 de 12 de agosto de 2015.
Manejo de Vertimientos					
Decreto 1076/15 (Libro 2- Parte 2-	¿Cuenta con un sistema de tratamiento de aguas	X			La PTAP no está en funcionamiento

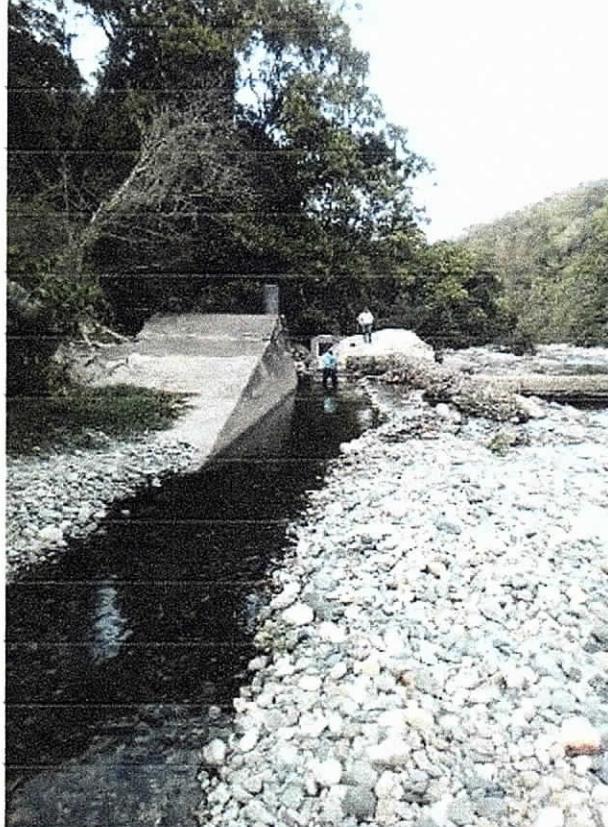
Tema	N/A	S/I	Detalle
Aprovechamiento de los Recursos Naturales Renovables			
¿Cómo se abastece de agua?		X	<p>Se abastece de una fuente superficial específicamente del río Jerez mediante bocatoma lateral con dique de represamiento en rocas paralelo a la captación con cierre en rocas en malas condiciones. La derivación se realiza en la margen izquierda, en el punto de coordenadas geográficas Datum (WGS84) N 11°11'19.01" y W 73°16'7.67", de igual forma cuenta con un desarenador situado en las coordenadas geográficas (Dáتم WGS84): Latitud N 11°11'36.63"; Longitud 73°15'59.41" y una línea de aducción en 12". Del desarenador el agua actualmente es enviada directamente a la población toda vez que la planta no se encuentra en funcionamiento por problemas de presión.</p> <p>Del acueducto regional de Dibulla, se abastecen las poblaciones de: cabecera municipal de Dibulla, los corregimientos de Campana, La Punta de Los Remedios, Las Flores y las poblaciones de Santa Rita de La Sierra, Santa Rita de Jerez, El Puente, Río Claro y la región del Limonal.</p>

<p>Fotografía 3. Obra de captación con un dique en rocas paralelo a la captación. (Fuente CORPOGUAJIRA 2019).</p>

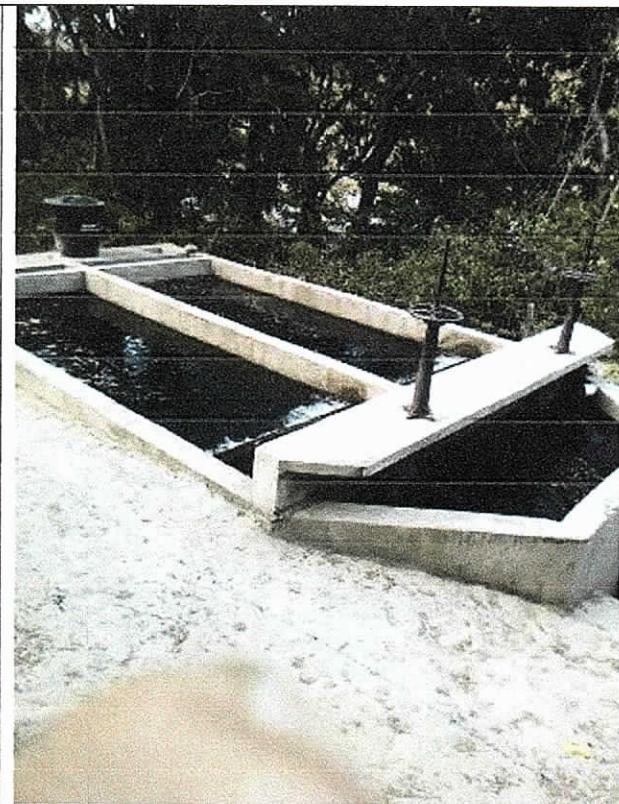
Fotografía 4. Desarenador acueducto regional de Dibulla. (Fuente CORPOGUAJIRA 2019).

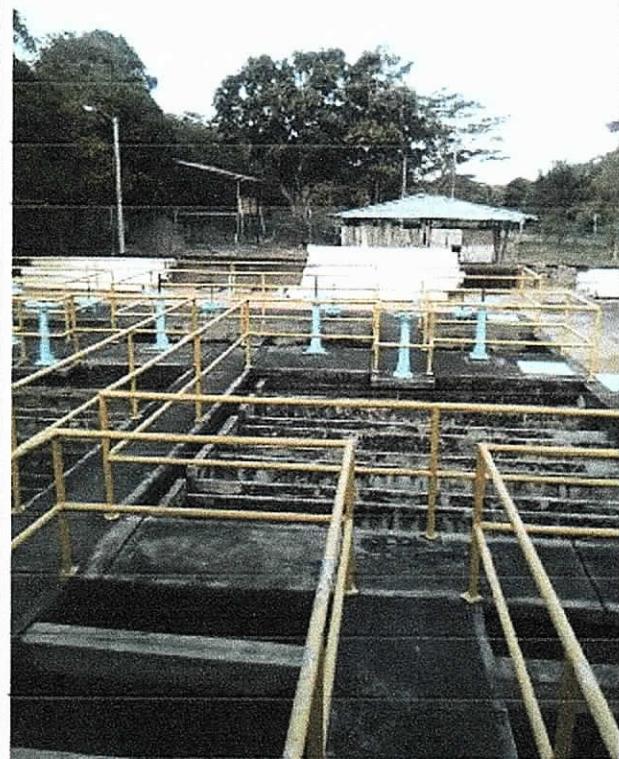
Fotografía 5. PTAP Acueducto Regional de Dibulla. (Fuente CORPOGUAJIRA 2019).

volúmenes que le permita a la autoridad ambiental conocer los volúmenes reales captados con respecto al concesionado. La PTAP no está en funcionamiento y tampoco cuenta con macromedidores instalados, sin embargo cuenta con cañerías y vertederos en donde se podría realizar la medición del caudal de entrada, una vez entre en funcionamiento.

Servicio de recolección y transporte de residuos sólidos (ordinarios). (Especificar si es por empresa o persona natural, tipo de transporte usado)	x		El municipio de Dibulla y/o la empresa Aguas de Dibulla S.A E.S.P deberá tramitar el respectivo permiso de vertimiento en caso que decida poner en marcha la PTAP
Generación de Emisiones			
¿El equipo para el cual se otorgó el permiso de emisiones se encuentra en funcionamiento?	x		
Parámetros reales de operación del equipo: Infraestructura, Tipo de Combustible, Altura de Descarga, Tipo de Ducto (diámetro, área)	x

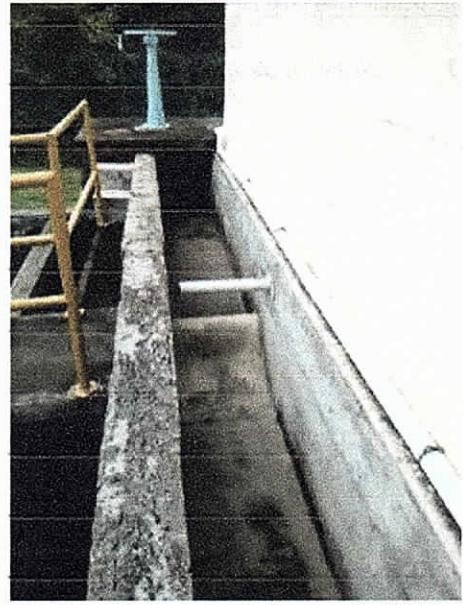
Figura 6. Cañerías con vertedero en la PTAP. (Fuente CORPOGUAJIRA 2019).
Generación de Vertimientos			
Consumo real del agua	x		El sistema no cuenta con macro-medidores por lo que no fue posible conocer el volumen acumulado captado del Río Jerez.
Uso real dado al agua concesionada (o no concesionada)	x		El uso del agua es abastecimiento del acueducto Regional de Dibulla
Generación de Residuos			
Cantidad y tipo de Residuos Sólidos Ordinarios generados por el establecimiento y actividades conexas.	x		
Cantidad y tipos de residuos peligrosos generados por el establecimiento.	x

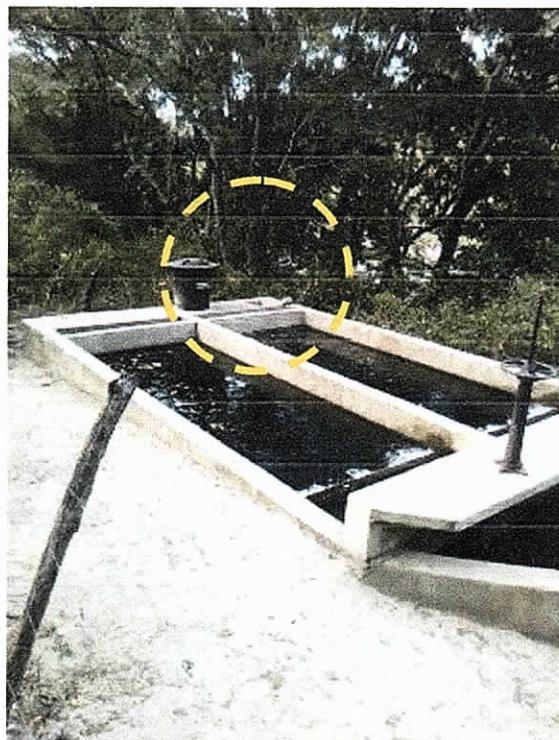
3.3.4 Actualmente al agua se le está realizando tratamiento de desinfección de forma manual en la salida del desarenador a través de la inyección de cloro líquido.

Fotografía 7. Inyección de cloro en la salida del desarenador. (Fuente CORPOGUAJIRA 2019).

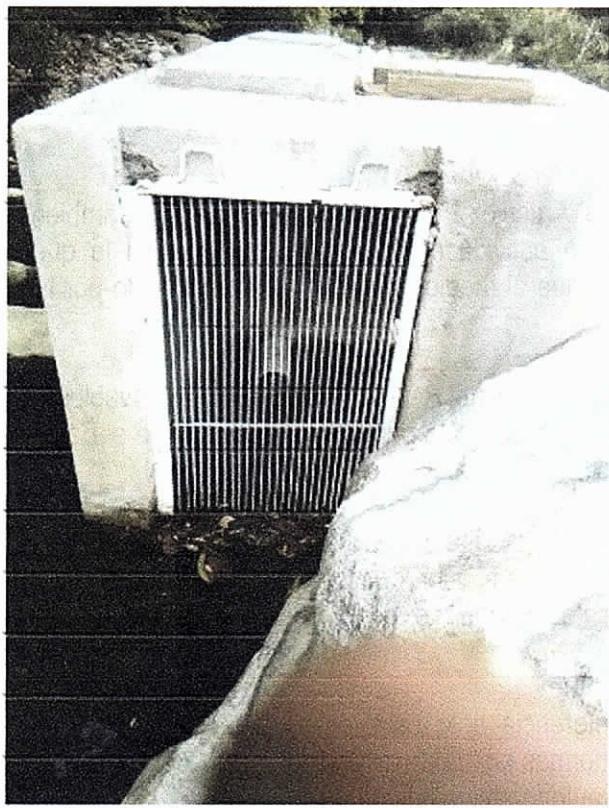
3.3.6 En el mismo costado donde se localiza la bocatoma del acueducto regional de Dibulla, y a escasos 15 metros de esta, fue construida otra captación con bocatoma lateral. Esta actualmente no se encuentra en funcionamiento. Esta bocatoma según el operador de la planta del acueducto regional de Dibulla, fue construida para abastecer un minidistrito de riego de Santa Rita. La tubería que conecta con esta captación se encuentra dañada. Para esta captación se construyó un muro en gavión el cual se localiza paralelo a la bocatoma del acueducto Regional de Dibulla. Sobre esta captación no existe permiso de ocupación de cauce, como tampoco se presentaron los planos y diseños de las obras a CORPOGUAJIRA.

Fotografía 8. Bocatoma nueva (Fuente CORPOGUAJIRA 2019).
