**AUTO No. 973 DE 2019
(23 de septiembre)**

"POR EL CUAL SE ORDENA LA APERTURA DE UN PROCESO SANCIONATORIO AMBIENTAL"

Por medio de informe técnico de 18 de julio de 2019, radicado INT-3143, funcionarios del Grupo de seguimiento ambiental de CORPOGUAJIRA, exponen las conclusiones que emergen de la visita de campo realizada el 22 de febrero de 2019, que para efectos del acto administrativo que nos ocupa, se transcribe en su literalidad:

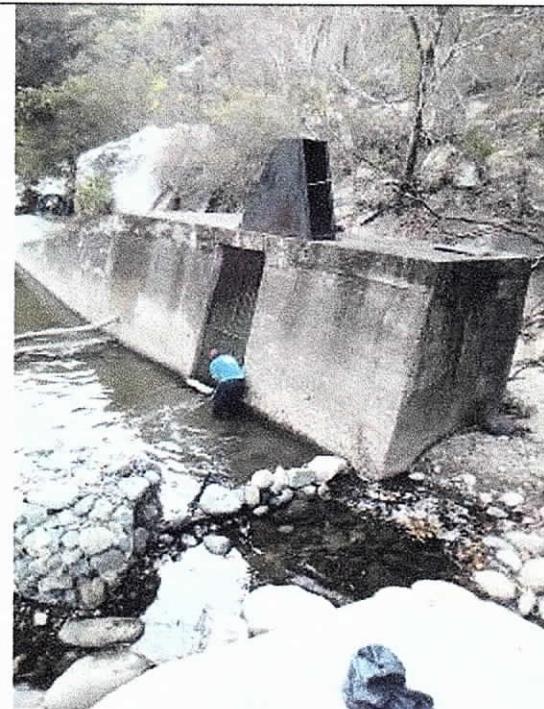
Fotografía 1. Bocatoma acueducto regional de Dibulla – Rio Jerez (Fuente CORPGUAJIRA visita febrero de 2019).

En la del acueducto regional de Dibulla se cuenta con una canaleta Parshall, sin embargo como se mencionó en el informe anterior, esta planta no está funcionando.

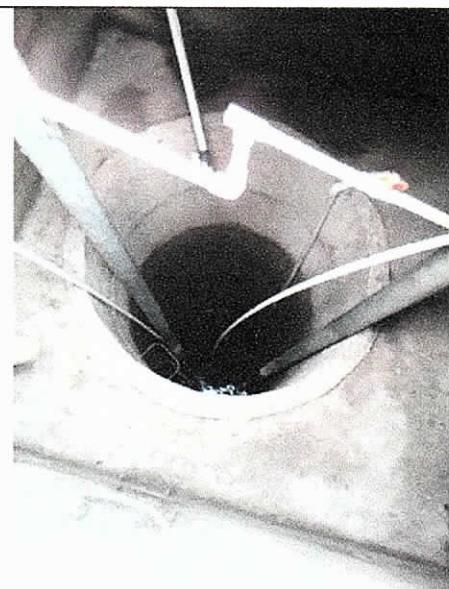
Fotografía 3. Pozo artesano o ajibe – Acueducto de Palomino (Fuente CORPGUAJIRA 2019).

De igual forma sucede con el acueducto de Mingueo y Palomino.

- No ha legalizado ante la Corporación la captación de aguas subterránea que abastece al corregimiento de Palomino. (Viñeta 3 del artículo segundo de la resolución 01459 del 12 de Agosto del 2015. "Legalizar ante la Corporación las captaciones de aguas tanto superficiales como subterráneas").

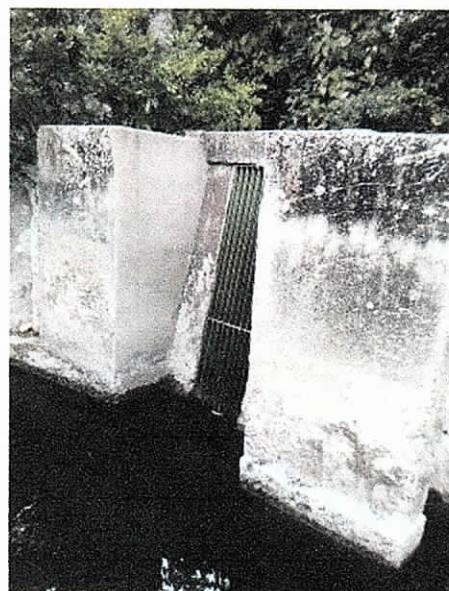
Fotografía 4. Bocatoma Acueducto Rio Ancho. (Fuente: CORPOGUAJIRA 2019)

La PTAP de Rio Ancho aunque posee una canaleta donde se puede medir el caudal, en esta no se registra el volumen de agua captado y tratado.

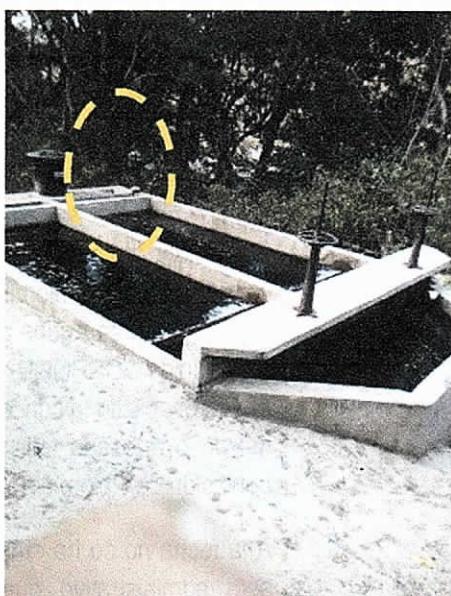
3.3.1 Debido a que la Planta de Tratamiento de Agua Potable PTAP del acueducto regional de Dibulla no está en funcionamiento, se instaló un tanque con cloro líquido al final del desarenador con el fin de tratar el agua con procesos de desinfección

Fotografía 5. Desarenador acueducto regional de Dibulla con tanque dosificador de cloro para su tiramiento.
(Fuente CORPOGUAJIRA 2019).
