AUTO No. 256 DE 2020
(01 de abril)

“POR EL CUAL SE ORDENA LA APERTURA DE UNA INDAGACIÓN PRELIMINAR”

2. VISITA TÉCNICA

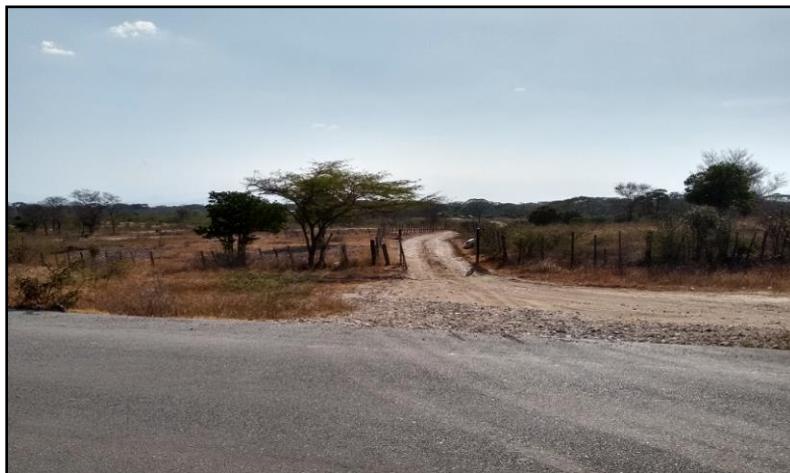
El acceso al lugar está ubicado sobre la vía que conduce desde Riohacha hasta el corregimiento de El Abra en las coordenadas 11°19'46.84"N y 72°53'51.00"W datum Magna Sirgas.

Figura 1. Acceso al sitio donde presuntamente hay minería ilegal en El Abra.

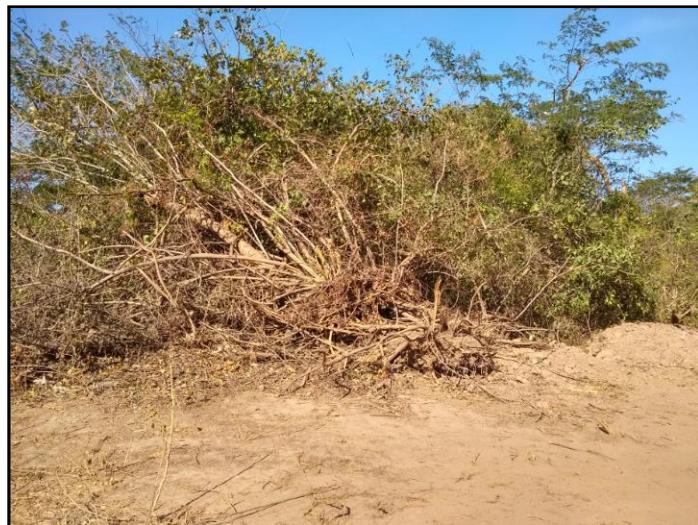
Se pudo observar que la construcción de las vías de acceso y salida de las volquetas para poder transportar el material de arrastre extraído, ha generado que las zonas boscosas se vean disminuidas en su cantidad y composición; pues se encontró arbolación talada en las coordenadas 11°19'26.15"N y 72°54'22.02"W.

Figura 2. Vegetación talada sin permiso para construcción de vías de acceso.

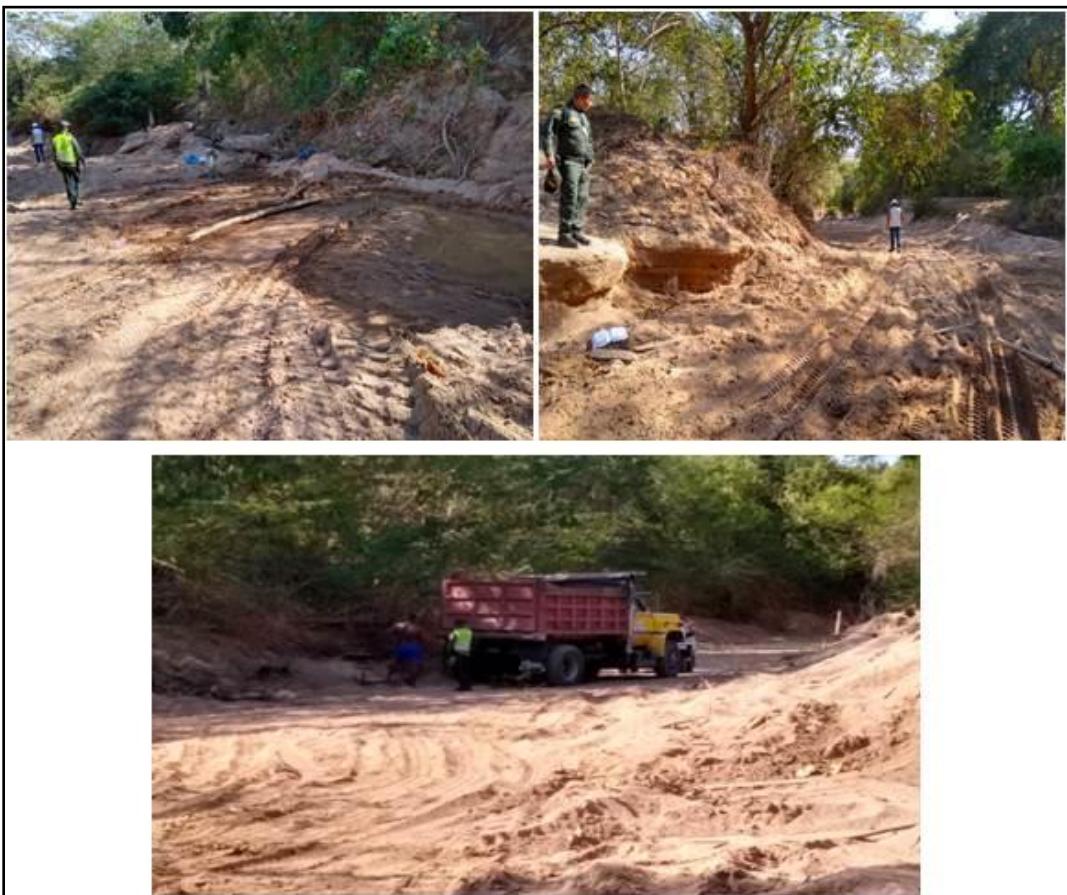
Desde el acceso nos adentramos aproximadamente 1500 metros hasta llegar al Río Tomarrazón-Camarones, el cual a esa altura se encontraba totalmente intervenido para la extracción de material de arrastre que era cargado manualmente y llevado en volquetas hasta el Distrito de Riohacha para ser comercializado.

Haciendo un recorrido por el sitio, se encontraron huellas de vehículos pesados a lo largo del cauce, incluso había una volqueta que estaba siendo cargada por varias personas a los cuales abordamos para informarles que de no haber permiso para la actividad que hacían, podían estar incurriendo en un delito ambiental, a lo que contestaron que ellos estaban autorizados por el señor Elubis Duarte (dueño del predio) para extraer el material. Se encontró la intervención de un tramo de aproximadamente 420 metros sobre el río, comprendido desde las coordenadas 11°19'32.89"N y 72°54'18.36"E hasta las coordenadas 11°19'21.20"N y 72°54'19.99"W.

Figura 3. Intervención en el Río Tomarrazón-Camarones.

- Con las evidencias obtenidas durante la visita de campo, desde el grupo de Licencias, Permisos y Autorizaciones Ambientales se debe abrir una investigación ambiental al señor Elubis Duarte por permitir el aprovechamiento ilegal de recursos naturales en su propiedad.
- Programar un operativo de control con acompañamiento de la Policía Ambiental y el Ejército Nacional para verificar el área.

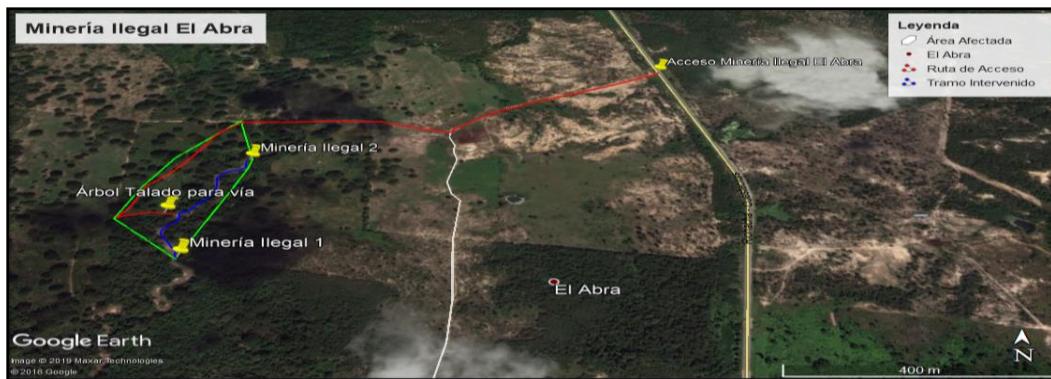
En la imagen que se muestra a continuación y que fue adaptada usando Google Earth, se observa todo lo referente a la intervención para extracción de material de arrastre.

Figura 4. Acceso y sitios de intervención en el Río Tomarrazón-Camarones.
