**AUTO No. 372 DE 2020  
(05 de junio)**

**“POR EL CUAL SE ORDENA LA APERTURA DE UN PROCESO SANCIONATORIO AMBIENTAL”**

**3. VISITA DE SEGUIMIENTO.**

#### 3.3.1 Descripción de los aspectos verificados en la Laguna Oeste (Complejo Mina).

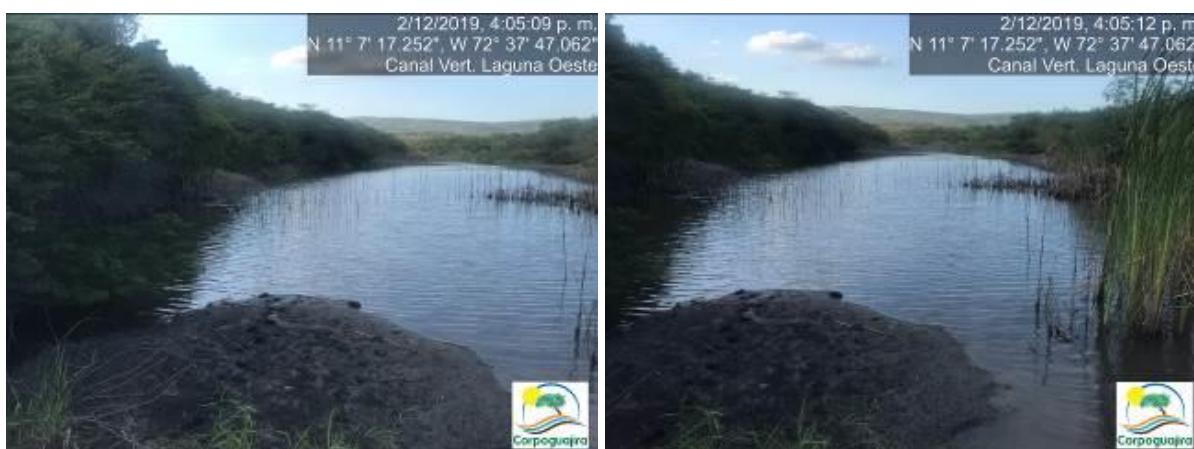
Correspondiente al estado de la laguna, se manifiesta que la Laguna Oeste se encuentra construida, como se mencionó la Laguna Oeste tiene una configuración de construcción trapezoidal, además de ello posee una capacidad de almacenamiento de aproximadamente 294.000 m<sup>3</sup>. Además, la Laguna Oeste se encuentra conectada con la Laguna Este, por medio de tuberías, en las cuales se utilizan bombas para mantener un balance hídrico entre las dos lagunas.

De esta laguna se evidencio el vertimiento de Aguas Residuales no Domésticas ARnD al río Ranchería, todo esto evidenciado en campo durante el recorrido realizado a todo el canal de vertimiento de la laguna, no se evidencia que estas aguas vertidas al río procedan de la Laguna Oeste, lo que mostro el recorrido es que las aguas que están siendo vertidas al río Ranchería no provienen de la Laguna Oeste y en este sentido el personal de la empresa Cerrejón no pudo aportar información de la procedencia de dichas aguas.

Se requirió a los funcionarios de la empresa CERREJON información sobre estas aguas a lo cual no se obtuvo una respuesta concreta y segura de las aguas que estaban siendo vertidas a la Laguna Oeste, por consiguiente, se manifiesta que ni los mismos funcionarios de la empresa tienen el conocimiento de la procedencia de estas aguas y por lo cual se presume que es un vertimiento ilegal.

Fotografías No. 1 y 2. Estado de la Laguna Oeste. CARBONES DEL CERREJON LIMITED – CERREJON. COMPLEJO MINA. 02 de diciembre de 2019. (Fuente: Corpoguajira 2019).

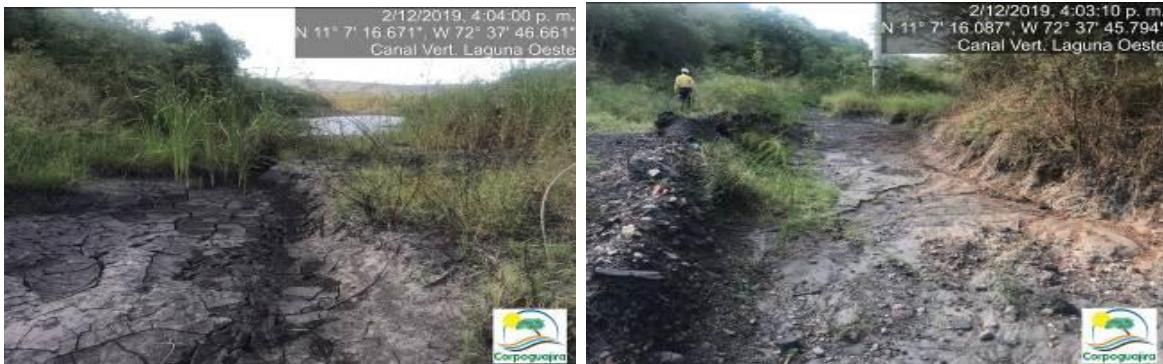
En cuanto a las acciones adelantadas por la empresa CARBONES DEL CERREJÓN LIMITED – CERREJÓN en el canal de vertimiento de la Laguna Oeste, encontramos que la empresa no ha realizado la construcción del canal de la laguna, la anterior afirmación se basa en que el canal de vertimiento con que cuenta la Laguna Oeste, es el que se ha realizado a las escorrentías y flujos de aguas que salen de la laguna, este canal no cuenta con un tamaño homogéneo en todo su recorrido, como se ha planteado en los diferentes planos mostrados por la empresa en las respectivas visitas de seguimiento.

Además de lo anterior, el canal de vertimiento de la Laguna Oeste no se encuentra impermeabilizado. El día de la visita este canal contenía Aguas Residuales no Domésticas ARnD pero su procedencia era desconocida. Estas aguas se estancan y se infiltran al suelo, además de ello se encontró residuos de carbón en todo su recorrido de diferentes diámetros.

**Fotografías No. 3 y 4.** Estado del canal de vertimiento de la Laguna Oeste. CARBONES DEL CERREJON LIMITED – CERREJON. COMPLEJO MINA. 02 de diciembre de 2019. (Fuente: Corpoguajira 2019).

- La empresa CARBONES DEL CERREJÓN LIMITED – CERREJÓN, debe realizar la limpieza del tramo descrito en este informe donde se encontraron las partículas de carbón de diferentes diámetros y los cuales tienen gran porcentaje de riesgo de ser transportados por las aguas de que transitan por el presunto canal o por las aguas de escorrentía pluvial y que debido a su dirección y topografía de terreno lo más probable es que lleguen al río Ranchería. Para cumplir con esta obligación la empresa cuenta con un plazo no mayor a dos (2) meses

- La empresa CARBONES DEL CERREJÓN LIMITED – CERREJÓN, deberá realizar limpieza y mantenimiento del canal de vertimiento de las aguas provenientes de la Laguna Oeste, desde su vertedero hasta su punto de vertimiento, dicha limpieza y mantenimiento se deberá realizar una vez cada semestre (2 limpiezas y mantenimientos anuales) y se debe reportar ante Corpoguajira un informe o documento donde se describan la realización de estas actividades con sus respectivos soportes, esto se deberá realizar hasta la caducidad del permiso otorgado.

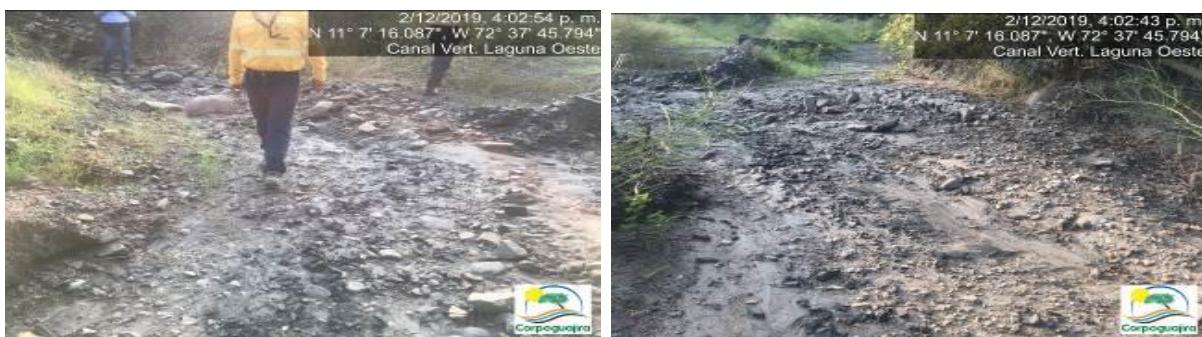
**Fotografías No. 5 y 6.** Estado del canal de vertimiento de la Laguna Oeste. CARBONES DEL CERREJON LIMITED – CERREJON. COMPLEJO MINA. 02 de diciembre de 2019. (Fuente: Corpoguajira 2019).

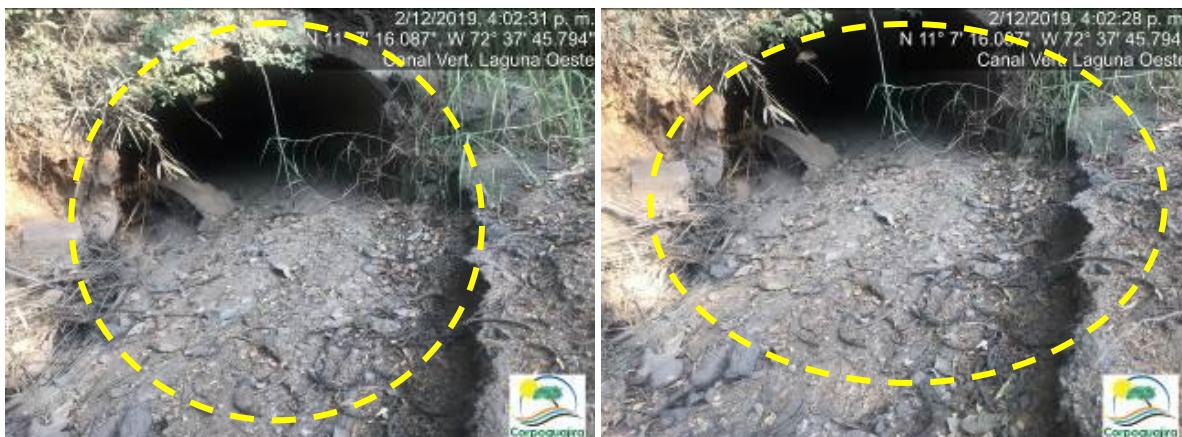
**Fotografías No. 7 y 8.** Estado del canal de vertimiento de la Laguna Oeste. CARBONES DEL CERREJON LIMITED – CERREJON. COMPLEJO MINA. 02 de diciembre de 2019. (Fuente: Corpoguajira 2019).

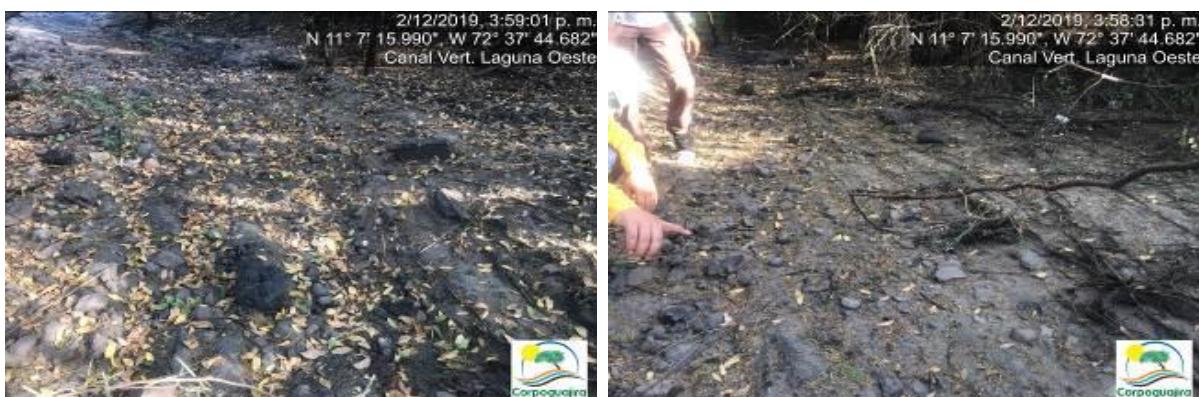
**Fotografías No. 9 y 10.** Mineral de carbón sedimentado en el canal de vertimiento de la Laguna Oeste. CARBONES DEL CERREJON LIMITED – CERREJON. COMPLEJO MINA. 02 de diciembre de 2019. (Fuente: Corpoguajira 2019).

De acuerdo a las imágenes presentadas con anterioridad, se evidencia que el canal de vertimiento de la Laguna Oeste, presenta situaciones de alto grado e incidencia de impactos ambientales negativos al recurso suelo y recurso hídrico, debido a que las aguas transportadas por este canal, contiene mucho mineral carbón y arrastre de material estéril, lo cual incrementaría las concentraciones de sulfatos y cloruros a las aguas del río Ranchería, afectando de esta manera a las personas o animales que hacen uso de ellas, aguas abajo.

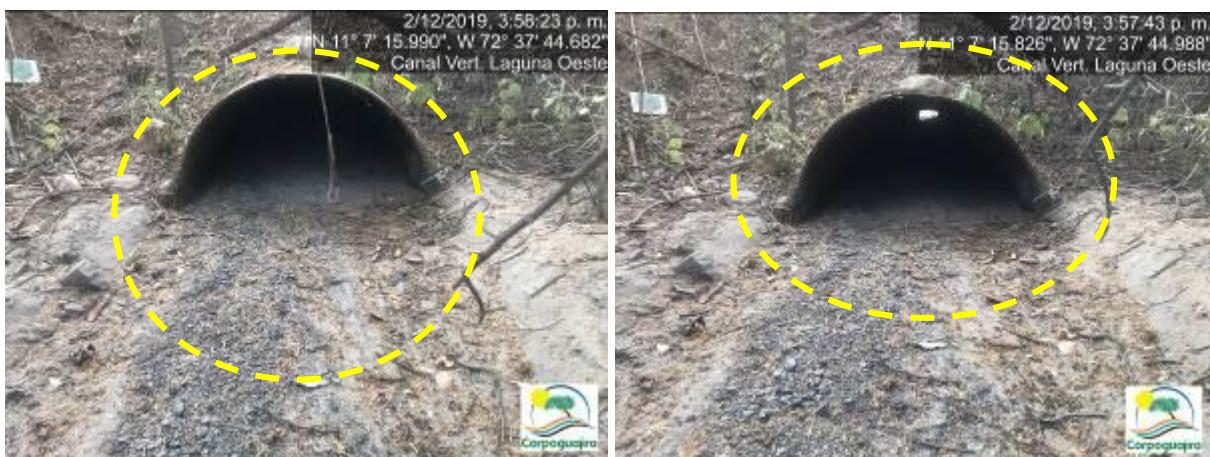
**Fotografías No. 11 y 12.** Alcantarillas utilizadas para el transporte de las aguas en el canal de vertimiento de la Laguna Oeste. CARBONES DEL CERREJON LIMITED – CERREJON. COMPLEJO MINA. 02 de diciembre de 2019. (Fuente: Corpoguajira 2019).

Además de ellos las infraestructuras u obras de arte como (alcantarillas o box couvert) construidos para transportar estas aguas se encuentran totalmente colmatados, evidenciando la falta de mantenimiento que por muchos años no ha recibido este canal.

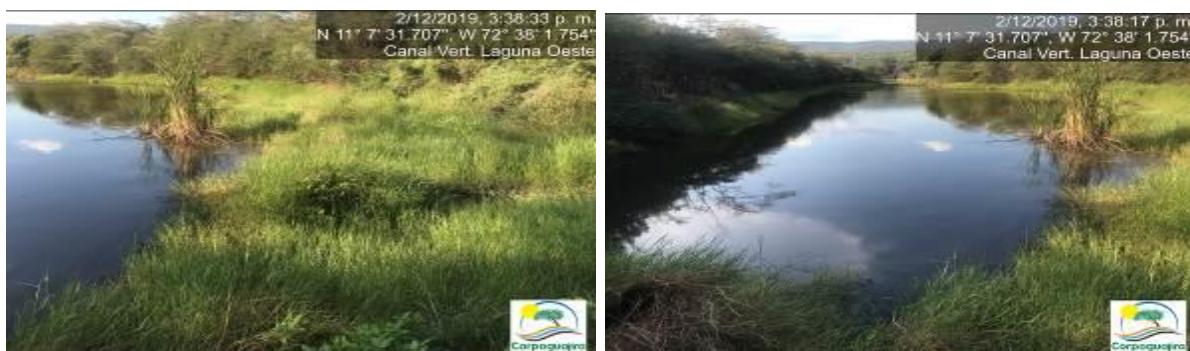
**Fotografías No. 13 y 14.** Aguas estancadas e infiltradas en el suelo en el canal de vertimiento de la Laguna Oeste. CARBONES DEL CERREJON LIMITED – CERREJON. COMPLEJO MINA. 02 de diciembre de 2019. (Fuente: Corpoguajira 2019).

- Se presenta afectación ambiental con alto riesgo de contaminación en los suelos utilizados para transportar las aguas proveniente de la Laguna Oeste, debido a que los estancamientos de estas aguas ocasionan alteraciones físicas y químicas en el suelo, por los altos contenidos de sulfatos, cloruros, sólidos, cobre, hierro, mercurio y demás contaminantes encontrados en estas aguas, incumpliendo con lo establecido en la legislación ambiental vigente mediante Decreto 1076 de 2015.

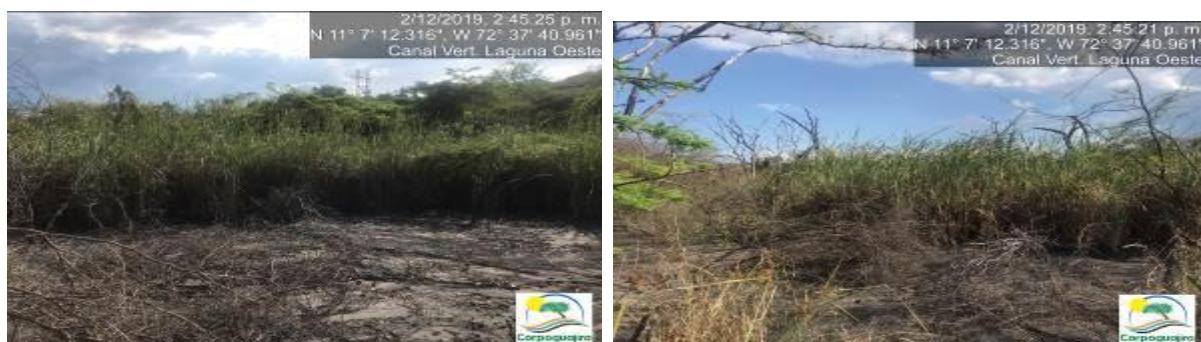
**Fotografías No. 15 y 16.** Mineral de carbón sedimentado en el canal de vertimiento de la Laguna Oeste. CARBONES DEL CERREJON LIMITED – CERREJON. COMPLEJO MINA. 02 de diciembre de 2019. (Fuente: Corpoguajira 2019).

- Se presenta afectación ambiental con alto riesgo de contaminación en los suelos utilizados para transportar las aguas provenientes de la Laguna Oeste, debido a las grandes cantidades de mineral carbón dispersas y dispuestas que fueron evidenciados sobre el canal de vertimiento, incumpliendo con lo establecido en la legislación ambiental vigente mediante Decreto 1076 de 2015.

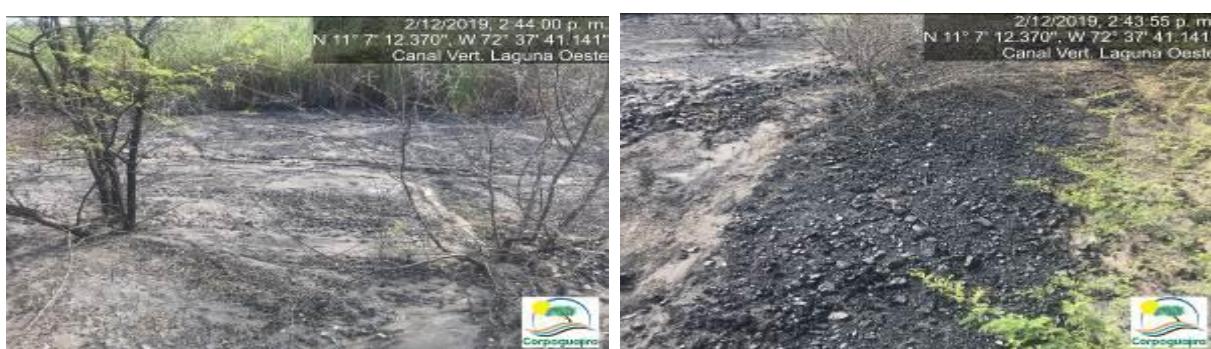
**Fotografías No. 17 y 18.** Mineral de carbón sedimentado en el canal de vertimiento de la Laguna Oeste. CARBONES DEL CERREJON LIMITED – CERREJON. COMPLEJO MINA. 02 de diciembre de 2019. (Fuente: Corpoguajira 2019).

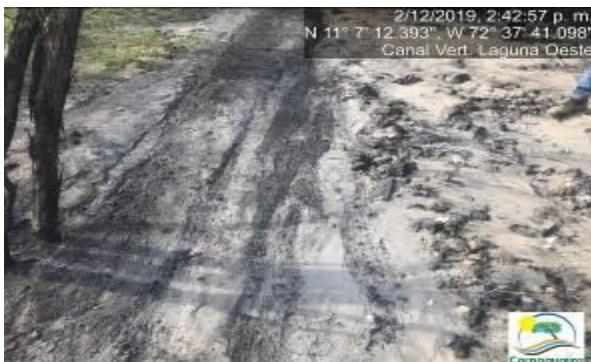
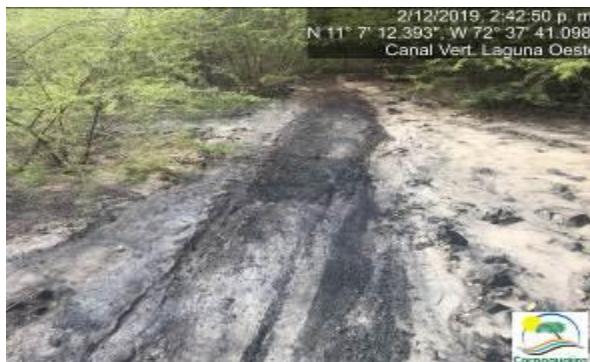
**Fotografías No. 19 y 20.** Mineral de carbón sedimentado en el canal de vertimiento de la Laguna Oeste. CARBONES DEL CERREJON LIMITED – CERREJON. COMPLEJO MINA. 02 de diciembre de 2019. (Fuente: Corpoguajira 2019).

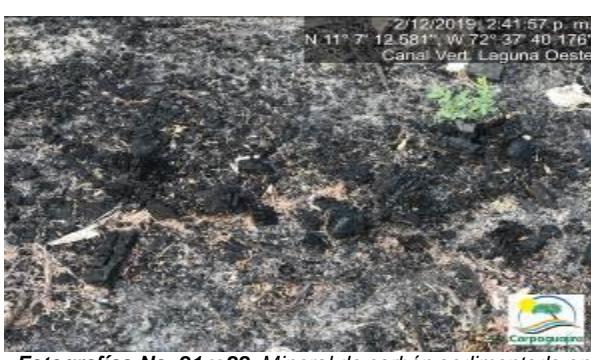
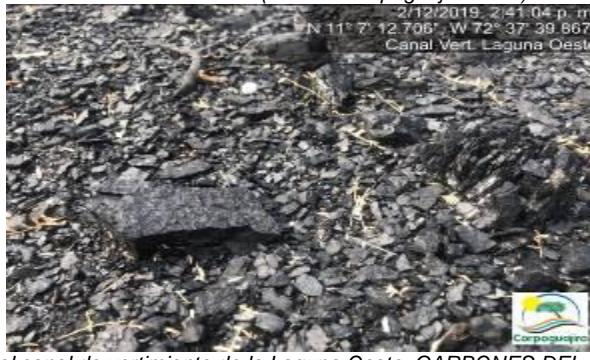
**Fotografías No. 21 y 22.** Mineral de carbón sedimentado en el canal de vertimiento de la Laguna Oeste. CARBONES DEL CERREJON LIMITED – CERREJON. COMPLEJO MINA. 02 de diciembre de 2019. (Fuente: Corpoguajira 2019).

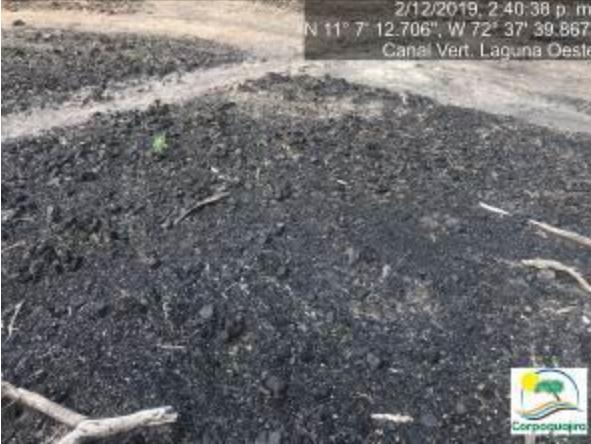
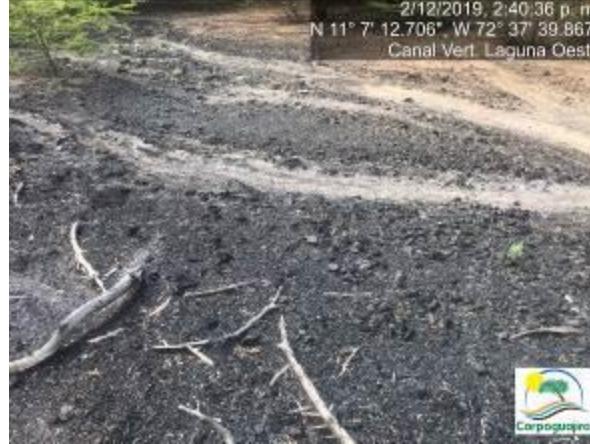
**Fotografías No. 23 y 24.** Mineral de carbón sedimentado en el canal de vertimiento de la Laguna Oeste. CARBONES DEL CERREJON LIMITED – CERREJON. COMPLEJO MINA. 02 de diciembre de 2019. (Fuente: Corpoguajira 2019).

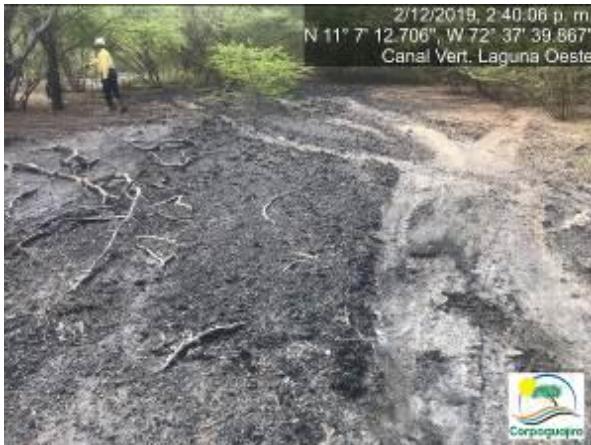
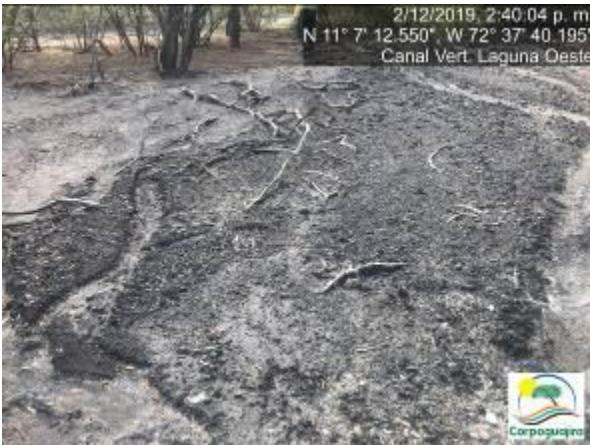
**Fotografías No. 25 y 26.** Mineral de carbón sedimentado en el canal de vertimiento de la Laguna Oeste. CARBONES DEL CERREJON LIMITED – CERREJON. COMPLEJO MINA. 02 de diciembre de 2019. (Fuente: Corpoguajira 2019).

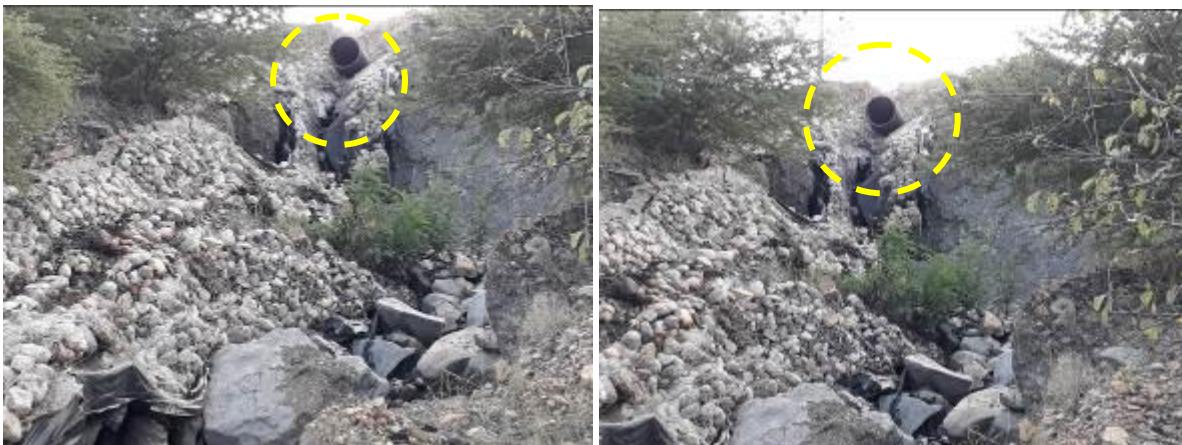
**Fotografías No. 27 y 28.** Salida de vertimientos con sedimentos de carbón de patios de carbón a la Laguna Oeste. CARBONES DEL CERREJON LIMITED – CERREJON. COMPLEJO MINA. 02 de diciembre de 2019. (Fuente: Corpoguajira 2019).

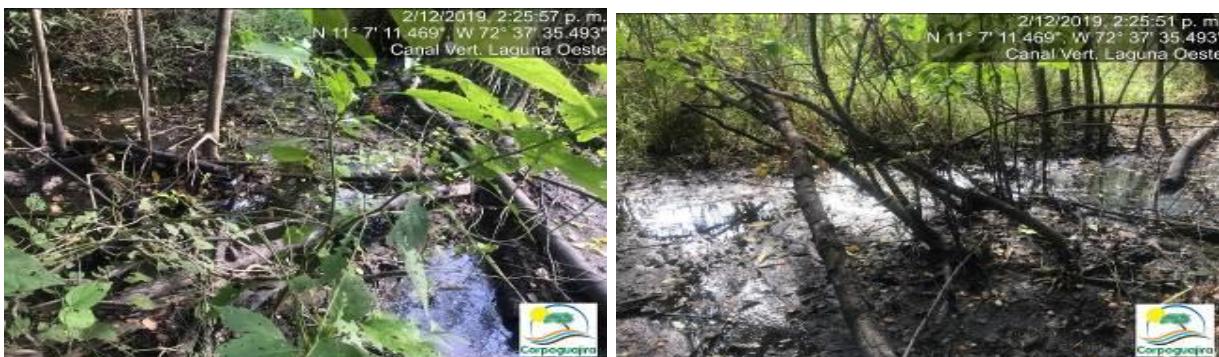
**Fotografías No. 29 y 30.** Aguas estancadas e infiltradas en el suelo en el canal de vertimiento de la Laguna Oeste. CARBONES DEL CERREJON LIMITED – CERREJON. COMPLEJO MINA. 02 de diciembre de 2019. (Fuente: Corpoguajira 2019).

- Se presenta afectación ambiental con alto riesgo de contaminación en los vertimientos realizados por la Laguna Oeste, debido a los estancamientos de aguas encontrados a lo largo del canal de vertimiento, incumpliendo con lo establecido en la legislación ambiental vigente mediante Decreto 1076 de 2015.

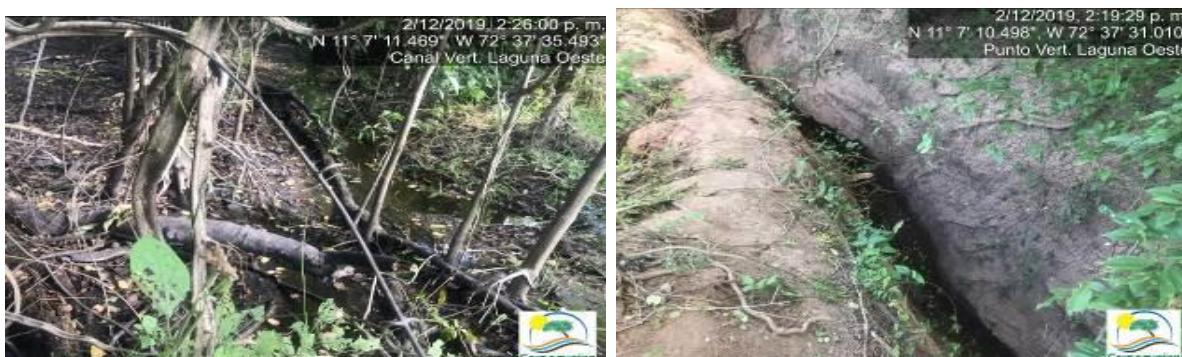
**Fotografías No. 31 y 32.** Aguas estancadas e infiltradas en el suelo en el canal de vertimiento de la Laguna Oeste. CARBONES DEL CERREJON LIMITED – CERREJON. COMPLEJO MINA. 02 de diciembre de 2019. (Fuente: Corpoguajira 2019).

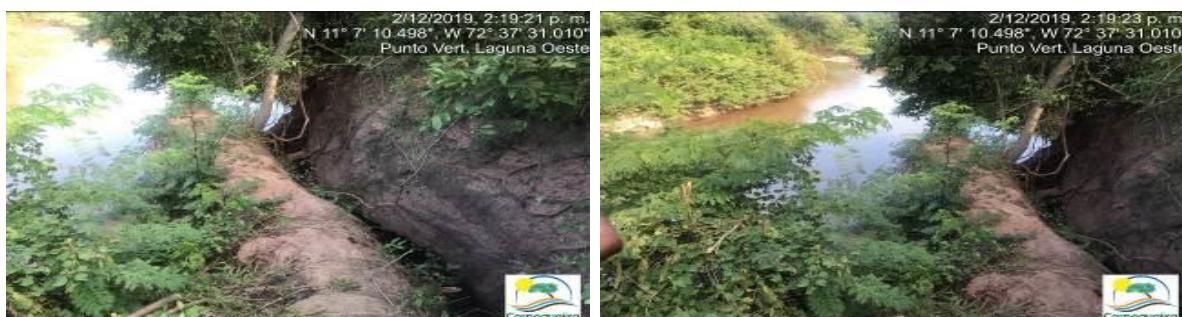
**Fotografías No. 33 y 34.** Punto de vertimiento de la Laguna Oeste al cauce del río ranchería. CARBONES DEL CERREJON LIMITED – CERREJON. COMPLEJO MINA. 02 de diciembre de 2019. (Fuente: Corpoguajira 2019).
