**AUTO No. 373 DE 2020
(05 de junio)**

“POR EL CUAL SE ORDENA LA APERTURA DE UN PROCESO SANCIONATORIO AMBIENTAL”

3. VISITA DE SEGUIMIENTO.

3.3.1 Descripción de los aspectos verificados en la Embalse 3 (Complejo Mina).

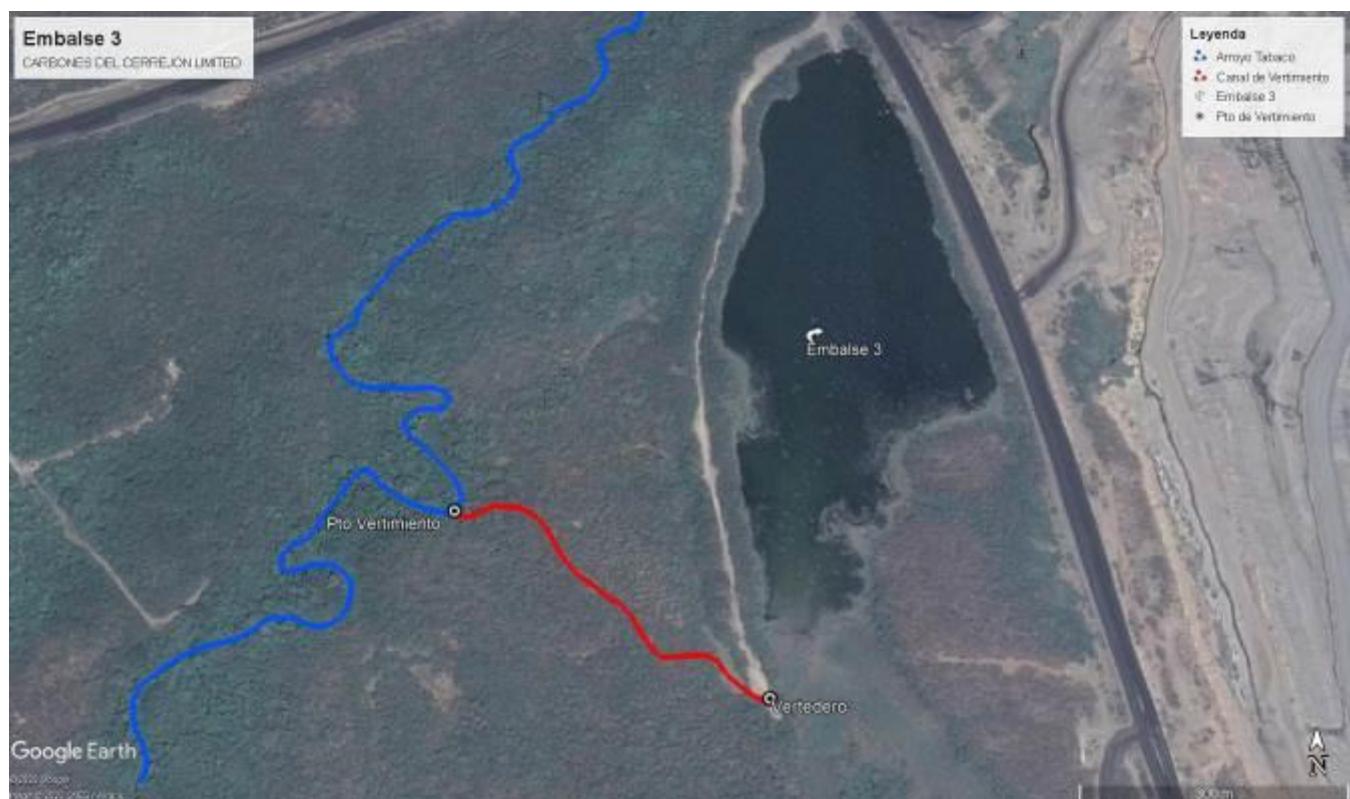
Imagen No. 1. Ubicación Geográfica del Embalse 3. CARBONES DEL CERREJÓN LIMITED – CERREJÓN. COMPLEJO MINA. 29 de noviembre de 2019. (Fuente: Google Earth 2019).

El Embalse 3 está ubicada en las coordenadas geográficas Datum Magna Sirgas Latitud 11°07'55.63" N, Longitud 72°35'28.75" W, este embalse recibe las aguas del sumidero del tajo Tabaco y actualmente se encuentra interconectada a través de tuberías con el Embalse Samaleón, Laguna La Estrella y Laguna CRS. Estas aguas se mezclan con el estéril, el cual es propio del tajo, y luego son dirigidas hacia este embalse, estas lagunas mencionadas contienen sólidos en suspensión, cloruros y sulfatos. Este embalse tiene una configuración ovalada, además posee una capacidad de almacenamiento aproximadamente de 500.000 m³. Las aguas de este embalse serán vertidas sobre el Arroyo Tabaco, en las coordenadas geográficas Datum Magna Sirgas Latitud 11°07'40.47" N, Longitud 72°35'40.88" W.

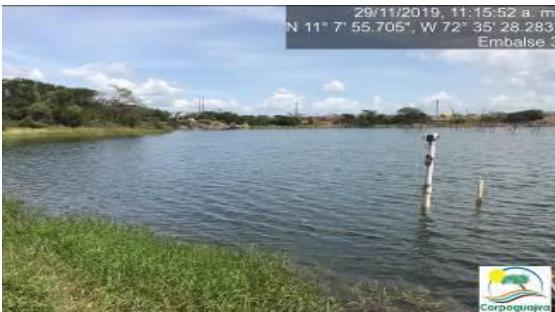
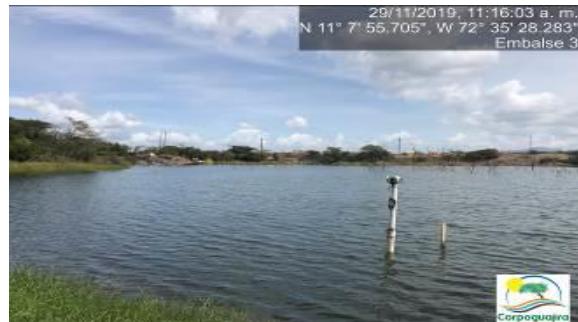
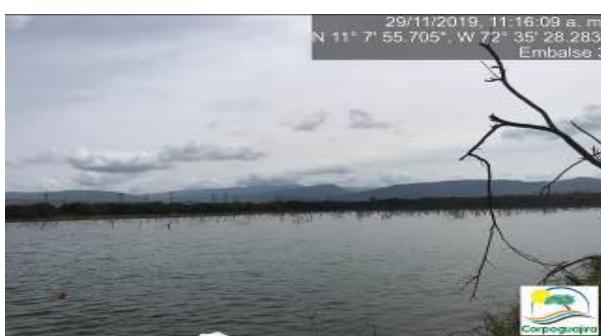
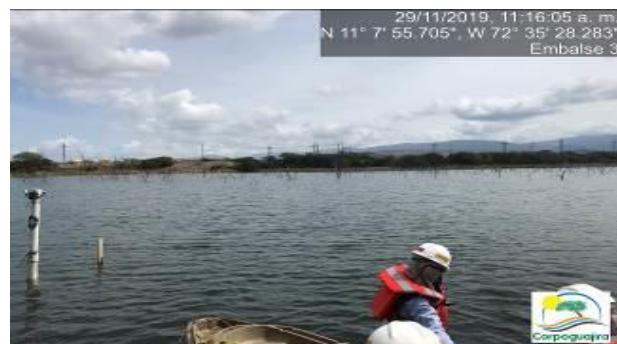
Correspondiente al estado del embalse, se manifiesta que el Embalse 3 se encuentra en su estado original, se afirma por la empresa Cerrejón en el Permiso de Vertimiento que esta laguna será modificada en su forma, con la finalidad de que cumpla con el almacenamiento de aguas, las condiciones en el área en donde encuentra el embalse, son condiciones originales de la zona, se evidencio que dentro de la laguna se encuentra material forestal (árboles).

La empresa en el Embalse 3 no ha iniciado las labores de adecuación de dicho embalse, se presume que la capacidad que manifiesta el permiso de vertimiento, corresponde la capacidad actual del embalse, y de acuerdo con las condiciones de este embalse se puede manifestar que cumple con lo plasmado en dicho permiso, se manifiesta que carece de las condiciones adecuadas y planteadas en el precitado permiso.

Fotografías No. 1 y 2. Estado del Embalse 3. CARBONES DEL CERREJON LIMITED – CERREJON. COMPLEJO MINA. 29 de noviembre de 2019. (Fuente: Corpoguajira 2019).

Fotografías No. 3 y 4. Estado del Embalse 3. CARBONES DEL CERREJON LIMITED – CERREJON. COMPLEJO MINA. 29 de noviembre de 2019. (Fuente: Corpoguajira 2019).

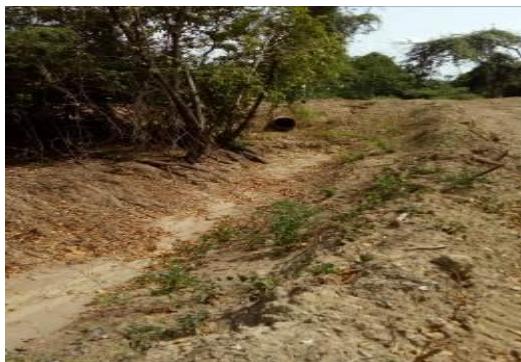
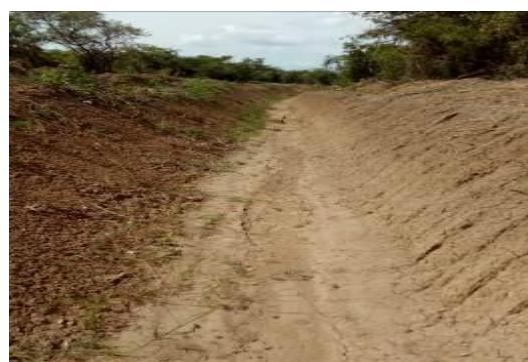
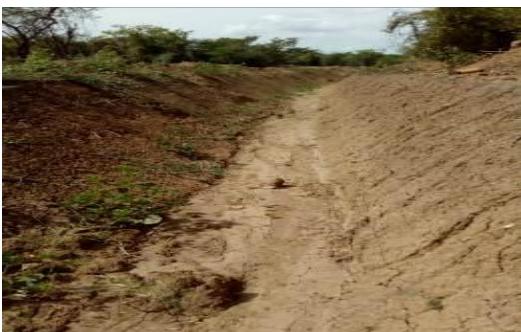
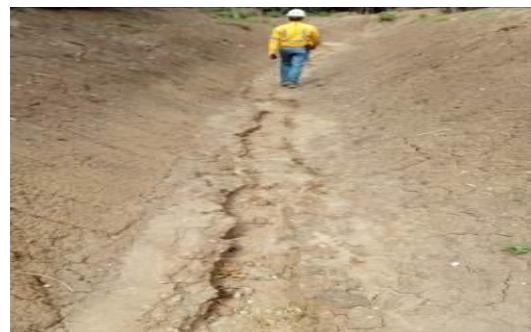
En cuanto a las acciones adelantadas por la empresa CARBONES DEL CERREJÓN LIMITED – CERREJÓN en el canal de vertimiento del Embalse 3, encontramos que la empresa ha realizado la construcción del canal del embalse, en el sentido de que ha realizado la conformación del piso y paredes de contención del mismo, faltándole la aplicación del revestimiento que tiene contemplado la empresa aplicarle a todos los canales de vertimientos de aguas de las lagunas y embalses, lo cual es la obra importante para estos canales, debido a que será este revestimiento el encargado de que las aguas procedentes del Embalse 3 lleguen hasta su punto de vertimiento en el Arroyo Tabaco sin ocasionar alteraciones al recurso suelo e hídrico subterráneo.

Se evidencio que el canal de conducción de las aguas que salen del Embalse 3 hacia el Arroyo Tabaco, no presenta zonas de estancamientos de aguas procedentes de dicho embalse.

Fotografías No. 5 y 6. Canal de vertimiento de aguas Embalse 3. CARBONES DEL CERREJON LIMITED – CERREJON. COMPLEJO MINA. 29 de noviembre de 2019. (Fuente: Corpoguajira 2019).

Fotografías No. 7 y 8. Canal de vertimiento de aguas Embalse 3. CARBONES DEL CERREJON LIMITED – CERREJON. COMPLEJO MINA. 29 de noviembre de 2019. (Fuente: Corpoguajira 2019).

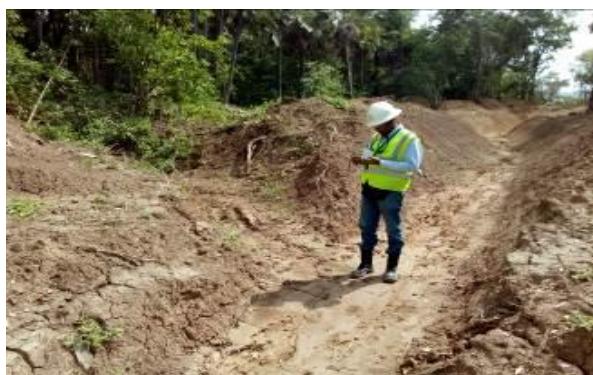
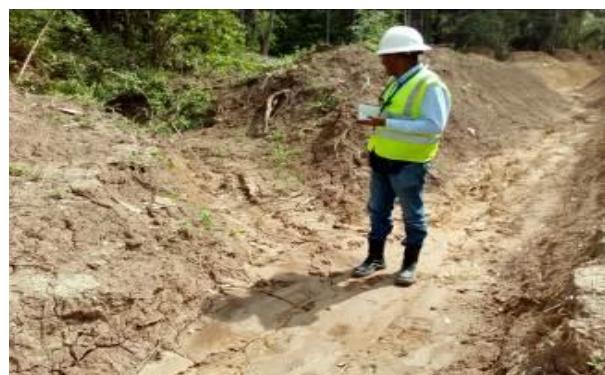
Fotografías No. 9 y 10. Entrada de aguas alterno al canal de vertimiento de aguas Embalse 3. CARBONES DEL CERREJON LIMITED – CERREJON. COMPLEJO MINA. 29 de noviembre de 2019. (Fuente: Corpoguajira 2019).

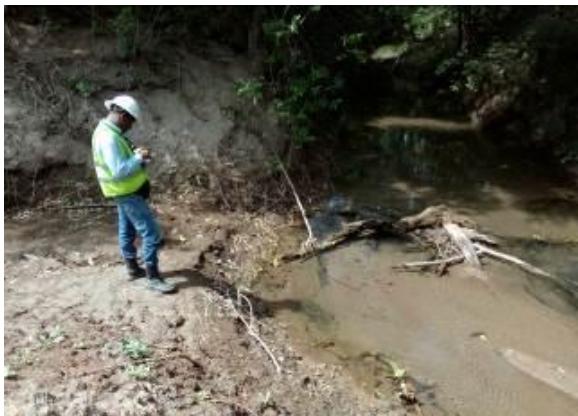
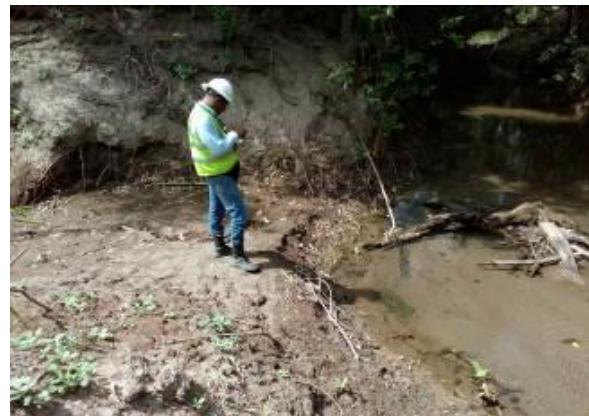
Fotografías No. 11 y 12. Punto de vertimiento de aguas del Embalse 3. CARBONES DEL CERREJON LIMITED – CERREJON. COMPLEJO MINA. 29 de noviembre de 2019. (Fuente: Corpoguajira 2019).

- *Se evidencia una afectación ambiental con alto riesgo de contaminación en los vertimientos realizados por el Embalse 3, debido a que las aguas cuando salen del embalse se infiltran en el suelo, ocasionando alteración química y contaminación del mismo al recaer sobre este, lo cual va en contravía a lo establecido en la legislación ambiental vigente mediante Decreto 1076 de 2015.*
