ASUNTO: Informe técnico en atención a queja ambiental ENT-5586 con relación a vertimiento inadecuado de aguas residuales en el canal de aguas lluvias del Municipio de Barrancas, Departamento de La Guajira. Exp. 248 /2020.

OBSERVACIONES:

REGISTRO FOTOGRÁFICO

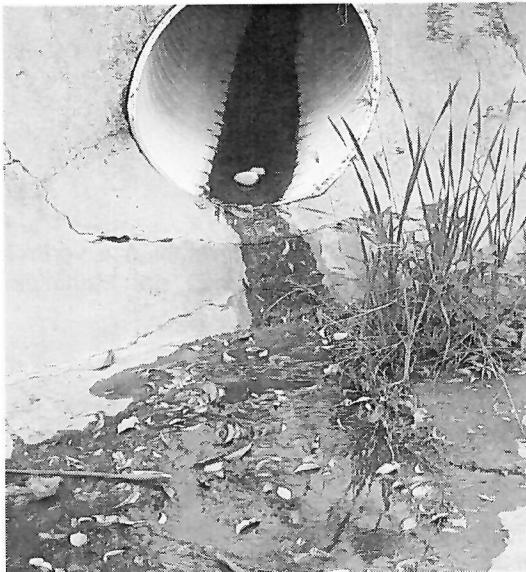
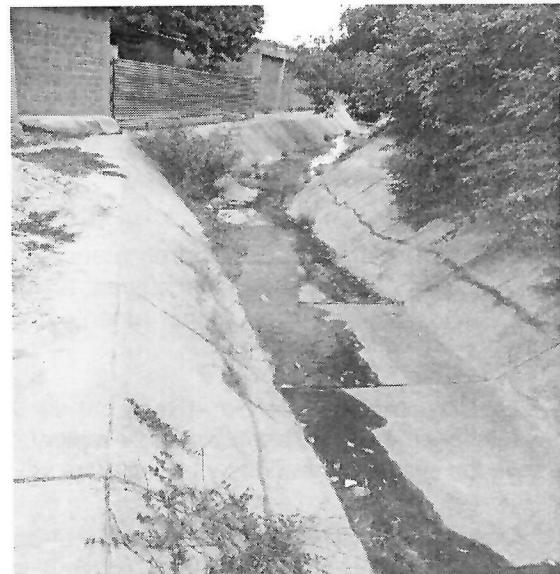
Punto de vertimiento N° 1 (Coord. Geog. Ref. 10°57.639'N - 072°47.349'O)

1. Requerir a la administración del municipio de Barrancas en cabeza de su alcalde, la realización de acciones encaminadas a la solución definitiva de la problemática asociada al vertimiento de aguas residuales sin tratamiento previo al canal de aguas lluvias que conduce de manera directa al río Ranchería.
2. Lo demás que la oficina jurídica considere pertinente.

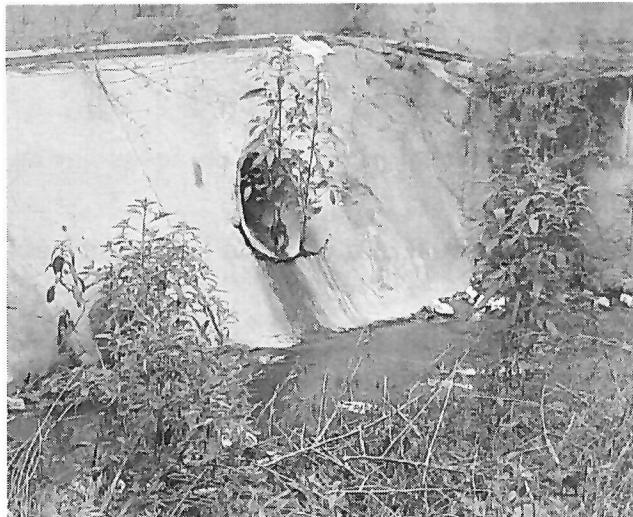
Punto de vertimiento N° 2
(Coord. Geog. Ref. 10°57.621'N - 072°47.308'O)

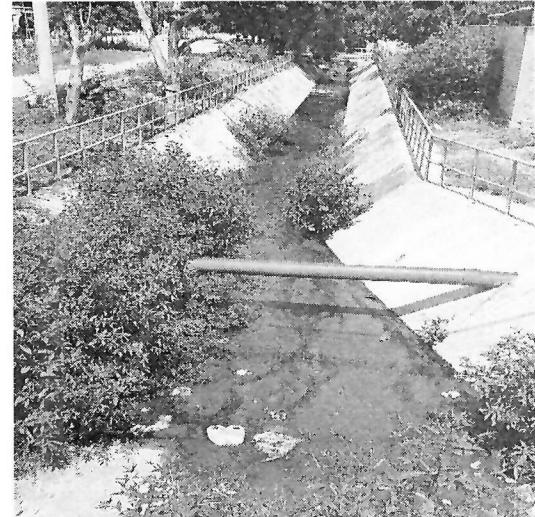
- Se evidencia presencia de vegetación dentro del canal derivado de la alta concentración de materia orgánica característica del agua residual.
- Se pudo determinar que el agua residual encontrada dentro del canal de aguas lluvias del Municipio de Barrancas, es vertida sin tratamiento alguno al río Ranchería, logrando contaminar las aguas, lo cual genera condiciones de insalubridad y riesgos por exposición de personas que en determinado momento utilizan el agua del río para bañarse, cocinar y cualquier actividad que requiera el uso del agua cerca al sector donde se desarrolla la actividad de vertimiento de agua residual.

Presencia De Agua Residual Y Vegetación
Dentro Del Canal Direccionada Al Rio Ranchería

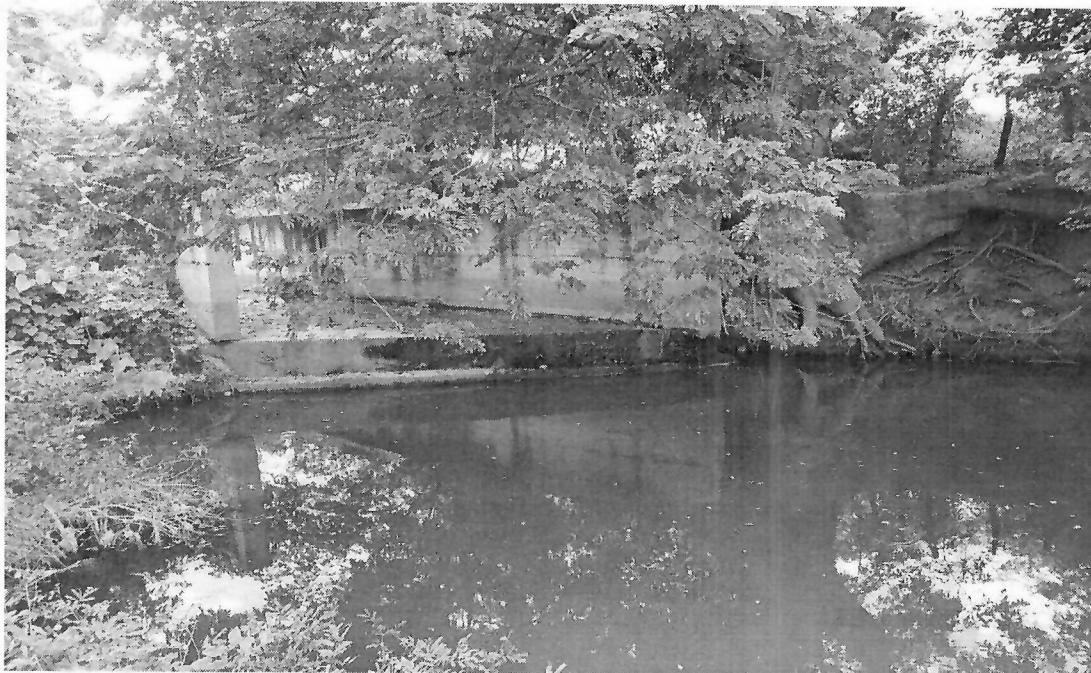
Punto De Vertimiento De Agua Residual Al Rio Ranchería
(Coord. Geog. Ref. 10°57.686'N - 072°46.832'O)

1. Se constató que efectivamente se presenta un vertimiento de agua residual derivada del sistema de alcantarillado del Municipio de Barrancas - La Guajira que es aportado al río Ranchería en las coordenadas geográficas Coord. Geog. Ref. 10°57.686'N - 072°46.832'O.

3. Se identifica que este vertimiento de aguas residuales no cuenta con tratamiento previo antes de ser vertido al río Ranchería.
4. En las condiciones actuales se presenta un foco para la proliferación y propagación de vectores.
