AUTO N° 554
(30 de septiembre de 2021)

“POR MEDIO DEL CUAL SE REALIZA UN REQUERIMIENTO POR SEGUIMIENTO AMBIENTAL Y SE DICTAN OTRAS DISPOSICIONES”

3. VISITA DE SEGUIMIENTO.

Se realizó visita de seguimiento ambiental a la empresa CARBONES DEL CERREJÓN LIMITED – CERREJÓN para verificar el estado en que se encuentra el manejo de las aguas procedente de la Laguna Oreganal y revisar el avance en las diferentes actividades a realizar para la conducción de sus aguas hacia el río Ranchería.

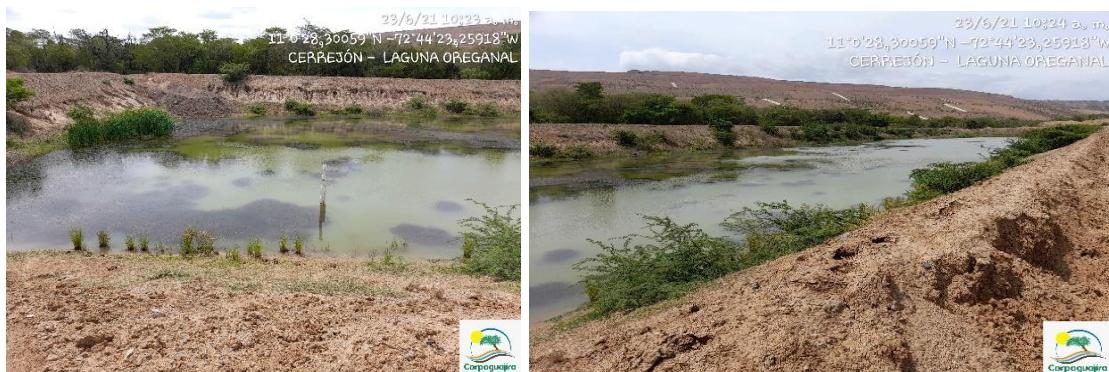
Correspondiente al estado de la laguna, se manifiesta que la Laguna Oreganal se encuentra construida, como se mencionó la Laguna Oreganal tiene una configuración de construcción rectangular, además de ello posee una capacidad de almacenamiento de aproximadamente 21.000 m³. Además, la Laguna Oreganal se encuentra conectada con otras lagunas mediante canales para manejar el balance hídrico entre ellas.

En esta laguna se evidencio que en su interior contaba con aguas residuales no domésticas ARnD procedentes del Botadero Oreganal, no se encontraba llena en su totalidad. Se observó un crecimiento de vegetación por medio de regeneración natural en los taludes de la Laguna, que puede estar llegando de las zonas aledañas por dispersión, se evidencia que hay gramíneas las cuales ayudan a la estabilidad de los taludes, contribuyendo con la interacción de la avifauna creando un ecosistema integral para ellos.

Fotografías No. 1 y 2. Estado de la Laguna Oreganal. CARBONES DEL CERREJON LIMITED – CERREJON. COMPLEJO MINA. 23 de junio de 2021. (Fuente: Corpoguajira).

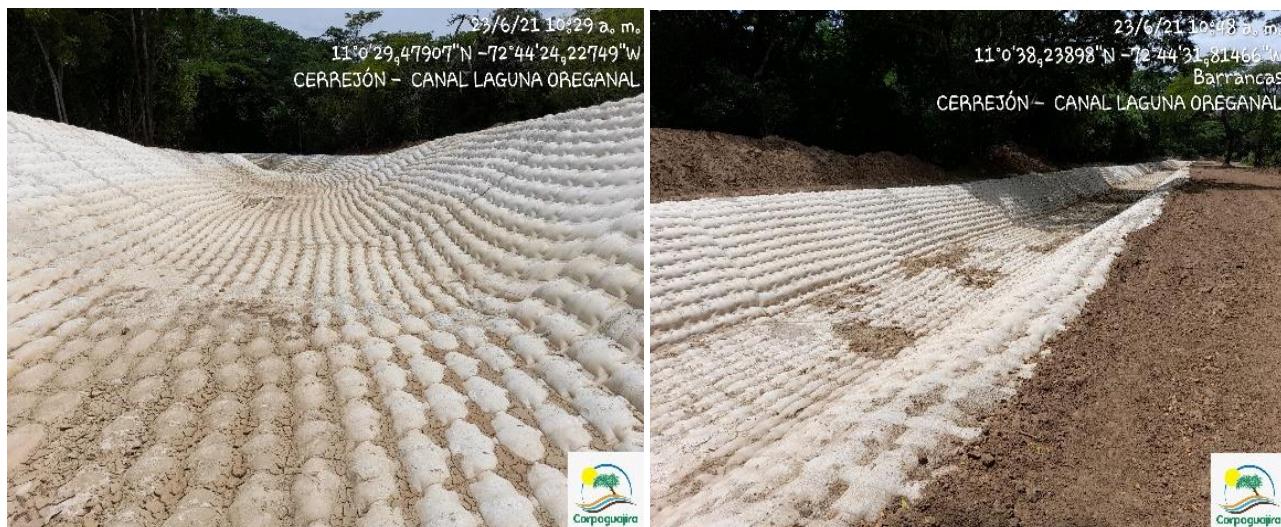
En cuanto a las acciones adelantadas por la empresa CARBONES DEL CERREJÓN LIMITED – CERREJÓN en el canal de vertimiento de la Laguna Oreganal, encontramos que la empresa construyó el canal, lo revistió con un material llamado Colchacreto articulado (formaleta textil diseñada para ser llenada con concreto hidráulico y para ser empleada en revestimientos flexibles). Este revestimiento se hizo con el fin de conformarlo, estabilizarlo e impermeabilizarlo garantizando que las aguas procedentes de la Laguna Oreganal sean dispuestas al cauce del río Ranchería y no al suelo.

El día de la visita (23 de junio de 2021) se evidenció que este canal no contenía aguas provenientes de la Laguna Oreganal, ni de áreas aferentes a esta, además se evidenció que no se estaban vertiendo aguas al río Ranchería.

Fotografías No. 3 y 4. Canal de conducción del vertimiento Laguna Oreganal. CARBONES DEL CERREJÓN LIMITED – CERREJÓN. COMPLEJO MINA. 23 de junio de 2021. (Fuente: Corpoguajira).

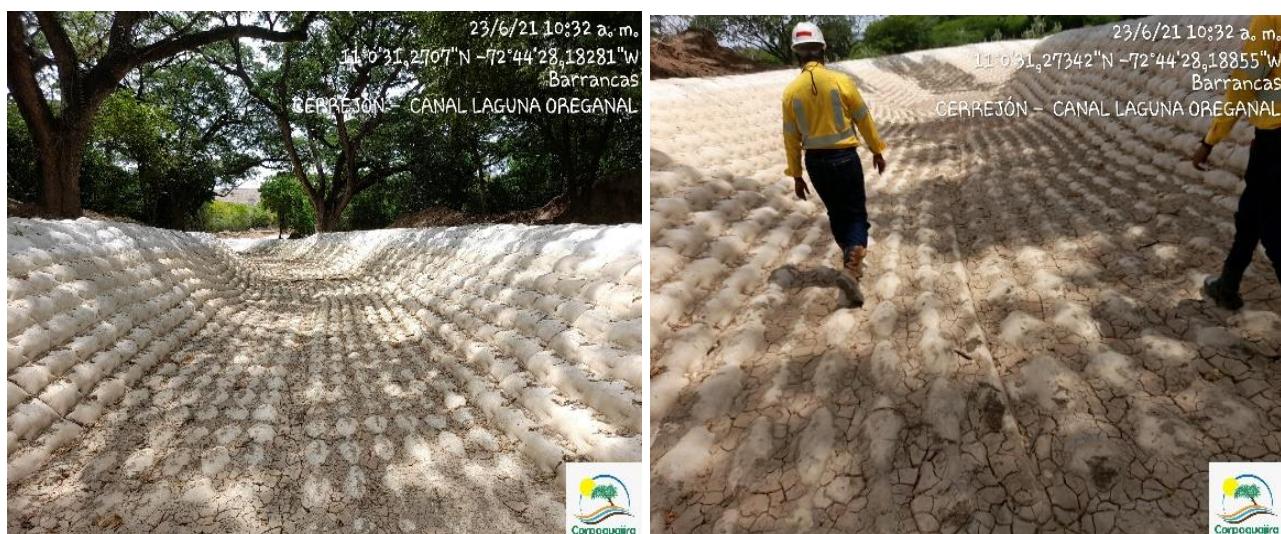
Fotografías No. 5 y 6. Canal de conducción del vertimiento Laguna Oreganal. CARBONES DEL CERREJÓN LIMITED – CERREJÓN. COMPLEJO MINA. 23 de junio de 2021. (Fuente: Corpoguajira).

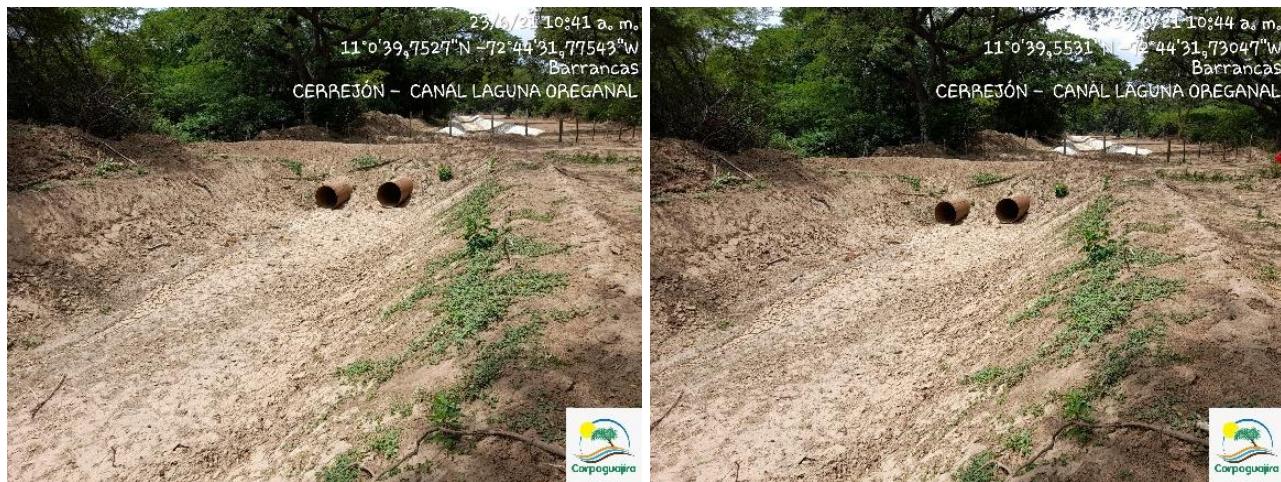
En el recorrido se encontró que el final del canal todavía no se ha revestido, los acompañantes de la visita manifestaron que se encuentran diseñando las obras técnicas a realizar en este tramo, debido a que es un área fuera de su predio y atraviesa una vía terciaria que conduce hacia una comunidad de la zona.

Fotografías No. 7 y 8. Canal de conducción del vertimiento Laguna Oreganal. CARBONES DEL CERREJON LIMITED – CERREJON. COMPLEJO MINA. 23 de junio de 2021. (Fuente: Corpoguajira).

3. CARBONES DEL CERREJON LIMIETD – CERREJON debe revestir el último tramo del canal de vertimiento de las ARnD procedente de la Laguna Oreganal que conecta con la infraestructura de entrega del vertimiento al punto autorizado.

2. Revestir o impermeabilizar el canal de vertimiento de las ARnD procedente de la Laguna Oreganal hasta el cuerpo de agua receptor.
3. Actualizar el Plan de Gestión del Riesgo para el Manejo de Vertimientos de la Laguna Oreganal de acuerdo a las condiciones y características específicas de ésta, incluyendo nuevos eventos que no fueron tenidos en cuenta y recalculando los tiempos de probabilidad de ocurrencia de los eventos amenazantes, en cumplimiento de lo establecido en la Resolución No. 1514 de 31 de agosto de 2012.

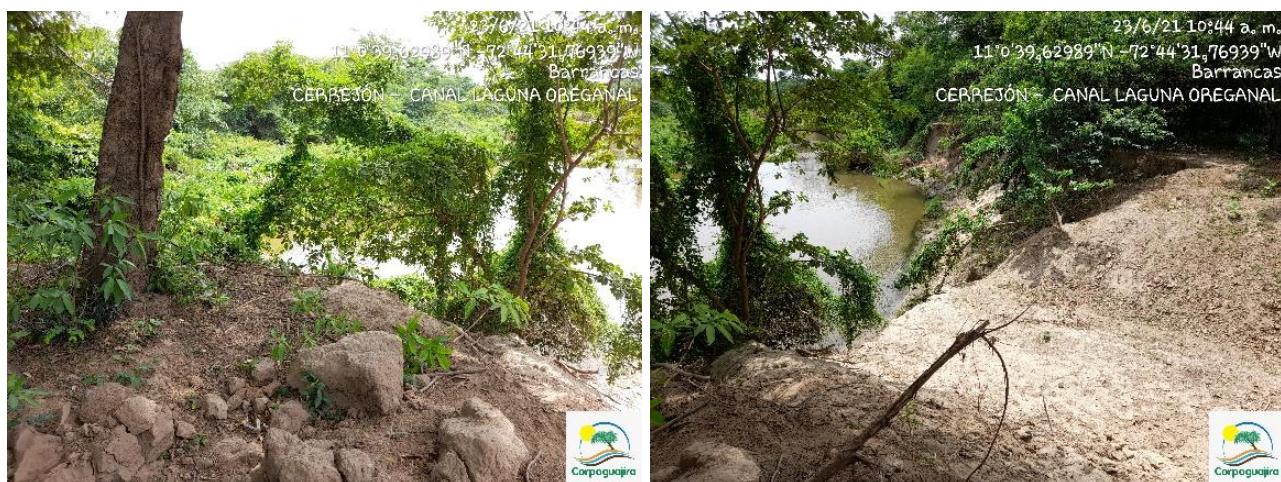
En el punto de vertimiento se evidencia que no se cuenta con la infraestructura de entrega del vertimiento al cuerpo de agua teniendo en cuenta lo estipulado en el numeral 14 del artículo 2.2.3.3.5.8 del Decreto 1076 de 2015. Esta infraestructura actuará como disipador de energía y vertedero para disminuir la velocidad del agua vertida y minimizará la probabilidad de generarse un efecto remolino por el choque de las dos aguas; también, evitará la entrega a contraflujo del agua de la fuente hídrica al canal, lo cual es muy importante para las épocas de invierno cuando el río alcance su máxima cota. Sin embargo, se observa que el canal de vertimiento en este punto cuenta con sus taludes conformados y estabilizados.

Fotografías No. 9 y 10. Punto de vertimiento Laguna Oreganal. CARBONES DEL CERREJON LIMITED – CERREJON. COMPLEJO MINA. 23 de junio de 2021. (Fuente: Corpoguajira).

1. CARBONES DEL CERREJON LIMIETD – CERREJON debe construir la infraestructura de entrega del vertimiento al cuerpo de agua como está estipulado en el numeral 14 del artículo 2.2.3.3.5.8 del Decreto 1076 de 2015.

2. CARBONES DEL CERREJON LIMIETD – CERREJON debe solicitar ante CORPOGUAJIRA el Permiso de Ocupación de Cauce para la infraestructura de entrega del vertimiento al cuerpo de agua receptor, como está estipulado en el numeral 14 del artículo 2.2.3.3.5.8 del Decreto 1076 de 2015.
