**AUTO No. 522 DE 2021**  
( **17 de Septiembre de 2021** )

**“POR EL CUAL SE ORDENA LA APERTURA DE UN PROCESO SANCIONATORIO AMBIENTAL”**

Que mediante Informe de Seguimiento Ambiental al Plan de Saneamiento y Manejo de Vertimientos –PSMV del Corregimiento de las Flores – Municipio de Dibulla – La Guajira, radicado bajo el No. INT – 810 de fecha 27 de Abril de 2021, rendido por el Profesional Especializado del Grupo de Seguimiento Ambiental de la Subdirección de Autoridad Ambiental de esta Corporación, el cual se transcribe en su literalidad así:

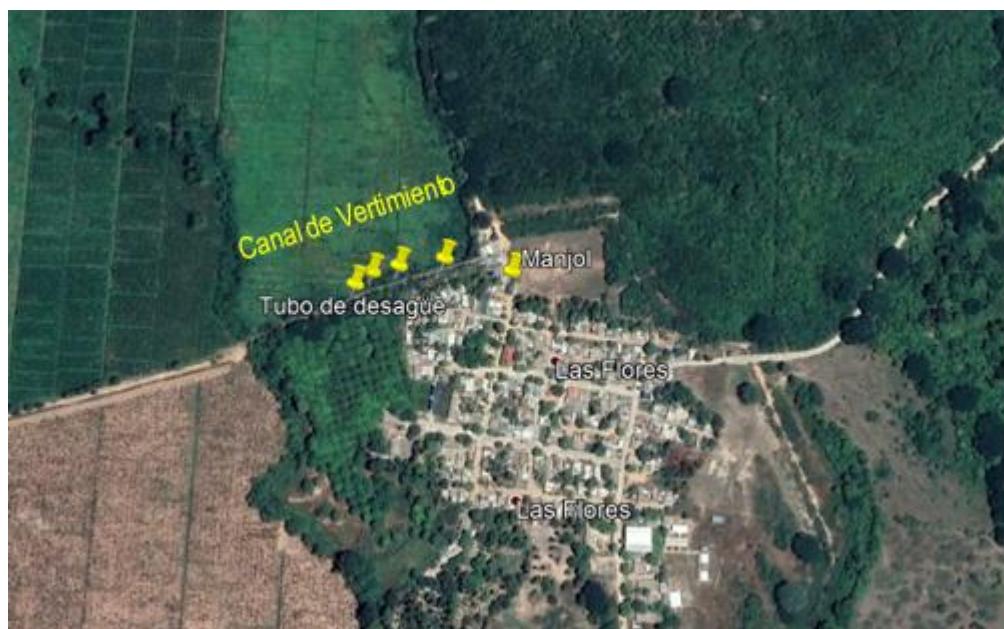
Imagen No 1. Canal donde se realizan vertimientos de aguas residual doméstica. Tomada de Google Earth.

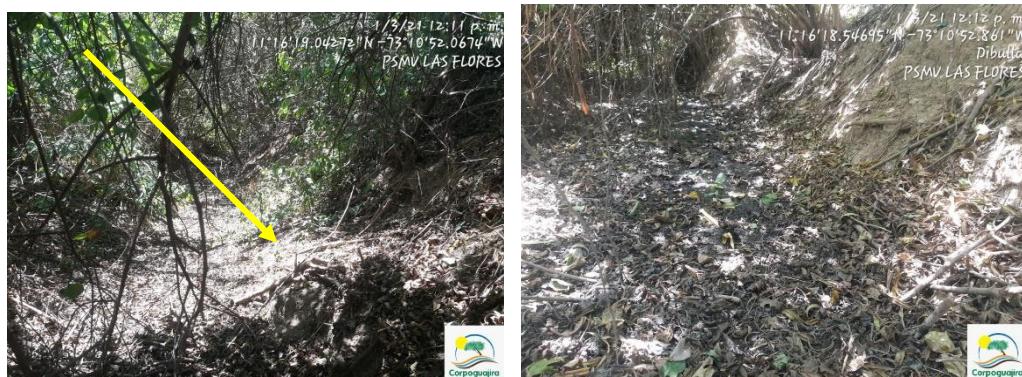
Fotografías No 1 - 2. Canal donde se realizan vertimientos de aguas residual. 1 de marzo del 2021 (fuente CORPOGUAJIRA)

- El corregimiento de Las Flores no cuenta con sistemas de tratamiento de aguas residuales, estas son dirigidas por el alcantarillado y escorrentías hacia un canal arroyo.
- Las aguas residuales domésticas generadas en el corregimiento de las Flores son vertidas al suelo sin tratamiento previo, generando contaminación de suelos, cuerpos de agua superficiales y subterráneas, y provocando afectaciones a la flora, fauna y salud humana.

- Garantizar un manejo adecuado de las aguas residuales domésticas generadas en el corregimiento de Las Flores, ya que estas pueden generar afectación sobre cuerpos de aguas subterráneas y superficiales, fauna, flora y condiciones de insalubridad y riesgo sobre los habitantes de dicho corregimiento y alrededores.
- Presentar anualmente los reportes con indicación de estado de cumplimiento de la norma de vertimiento al alcantarillado, de sus suscriptores y/o usuarios en cuyos predios o inmuebles se preste el servicio comercial, industrial, oficial y especial.
- Dar cumplimiento de las actividades propuestas en el Plan de Saneamiento para el horizonte inicial (corto plazo), que comprende el periodo de octubre del 2019 hasta octubre del 2021.

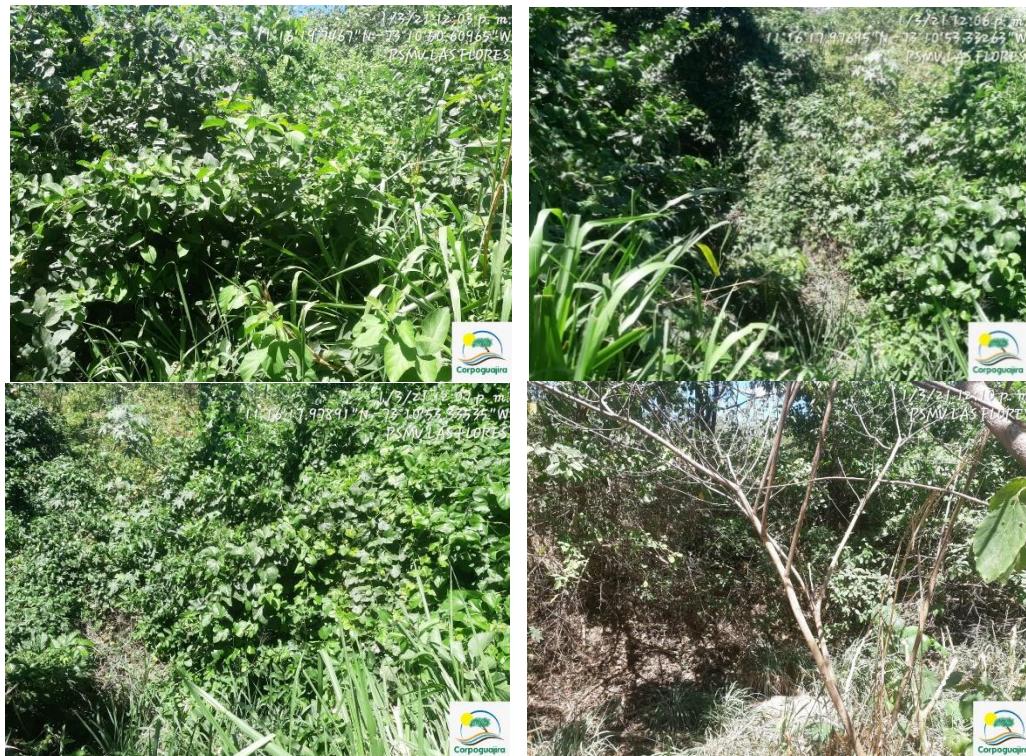
Fotografías No 3 - 6. Zonas enmontadas de los alrededores del canal donde se realizan vertimientos de aguas residual. 1 de marzo del 2021 (fuente CORPOGUAJIRA)

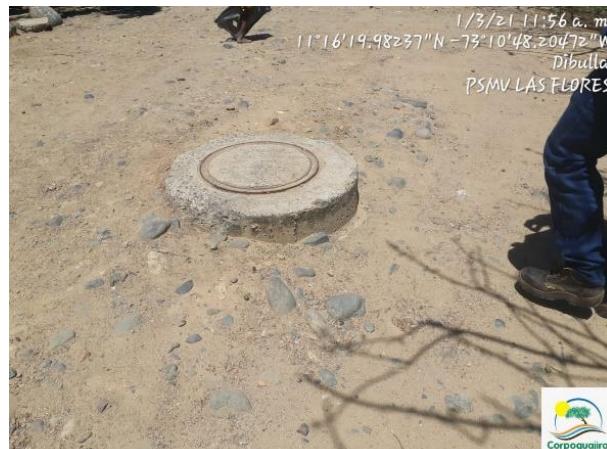
A lo largo y ancho de la población, se registraron diferentes pozos de inspección; en la mayoría de los casos totalmente sellados. Se avistaron algunos en avanzado estado de deterioro y abandono. También se registraron sectores en donde no existe este tipo de componentes del sistema. También se avistaron pozos con descargas activas.

Fotografías No 7. Manjol del sistema de alcantarillado instalado en el corregimiento de Las Flores. 1 de marzo del 2021 (fuente CORPOGUAJIRA)
