AUTO N° 417 (22 de julio de 2021)

“POR EL CUAL SE INICIA UN PROCESO ADMINISTRATIVO SANCIONATORIO AMBIENTAL, SE REALIZA UN REQUERIMIENTO POR SEGUIMIENTO AMBIENTAL Y SE DICTAN OTRAS DISPOSICIONES”

De dicha visita se emitió informe de seguimiento INT-254 de 10 de febrero de 2021, que, por constituir el principal insumo y soporte técnico del presente acto administrativo, se transcribe literalmente:

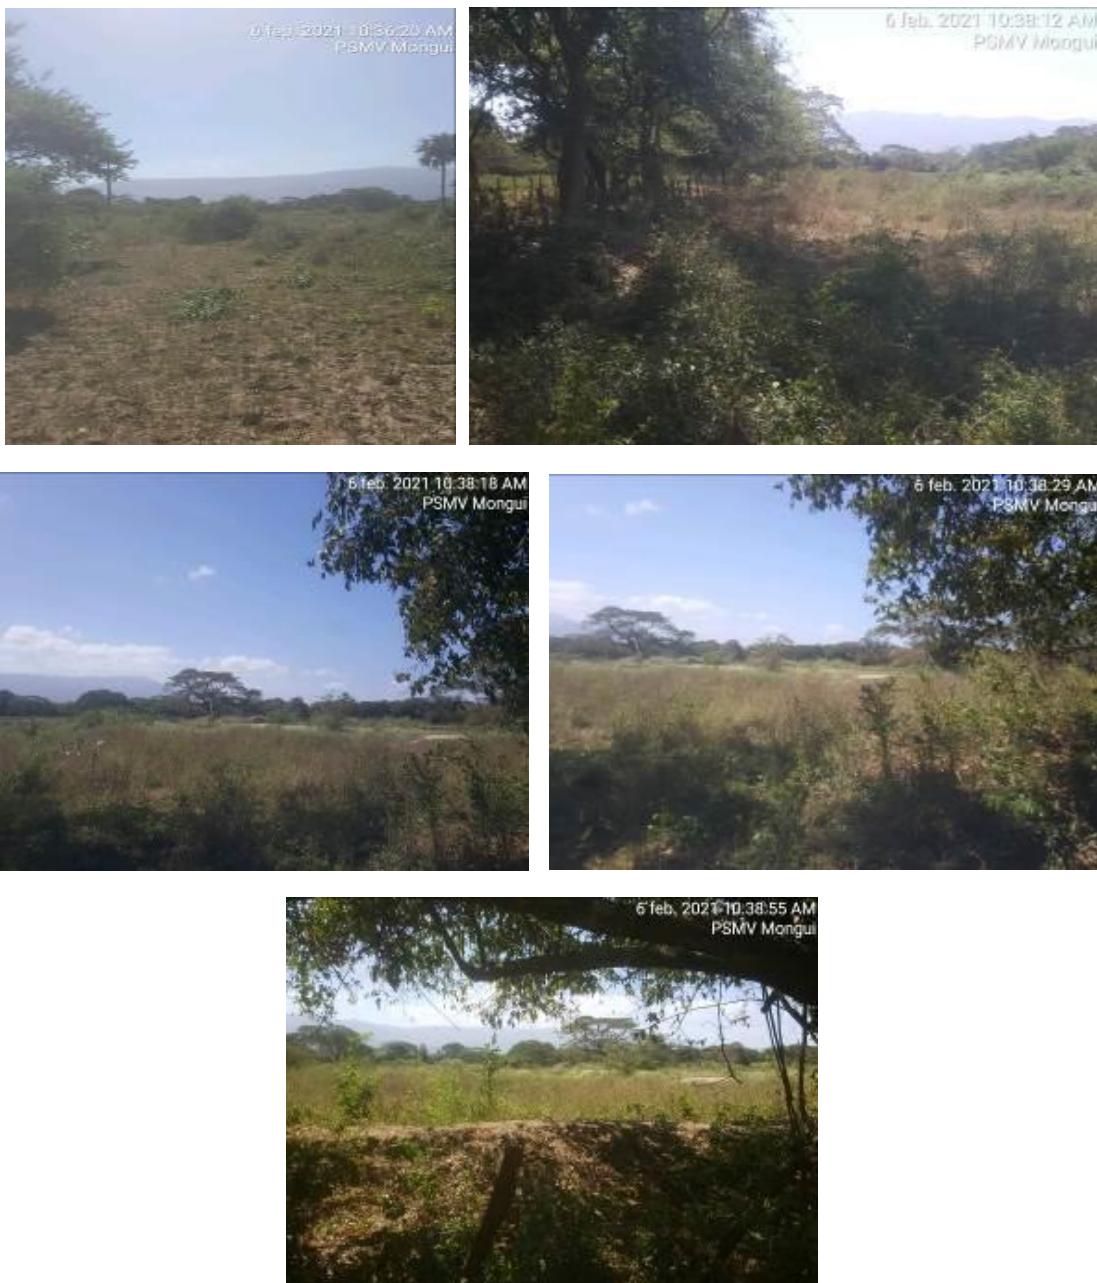
El corregimiento de Monguí, no cuenta con sistema de tratamiento de aguas residuales. Actualmente, en el área donde se tiene proyectado la construcción del sistema de tratamiento, se evidencian tres excavaciones que sean posibles lagunas de oxidación. Las excavaciones se encuentran ubicadas en paralelo, forma rectangular y tienen un área aproximada de 828 m² y una profundidad aproximada de 2 m. El posible sistema lagunar se encuentra en un alto grado de deterioro y abandono.

<p>Sistema de tratamiento de aguas residuales</p>	<p>0 %</p>	<p>Durante el recorrido realizado a las unidades lagunares correspondiente al STAR del corregimiento de Monguí se pudo constatar lo siguiente:</p> <p>Existe el prototipo de tres lagunas de oxidación en paralelos.</p> <p>Las obras iniciadas que correspondiente al STAR, se evidenciaron en un alto grado de deterioro y abandono, presentan crecimiento de rastrojos y plantas de bajo porte, los taludes de las lagunas se observaron erosionados y ninguna de las unidades lagunares presenta membrana impermeable.</p> <p>El terreno donde se encuentran ubicadas las lagunas de oxidación posee cerco perimetral que impide el ingreso de personas y/o animales, no obstante, se logró evidenciar que el área actualmente está siendo utilizada para el pastoreo de ganado, por ende, se infiere que en gran parte el deterioro de las unidades lagunares; debido a la presencia y pastoreo de los mismos.</p> <p>Según pobladores de la zona se ha construido alrededor de los sistemas lagunares jarillones por razones técnicas asociadas al riesgo de inundación.</p>	<p>Durante el recorrido realizado a las unidades lagunares correspondiente al STAR del corregimiento de Monguí se pudo constatar lo siguiente:</p> <p>Existe el prototipo de tres lagunas de oxidación en paralelos.</p> <p>Las obras iniciadas que correspondiente al STAR, se evidenciaron en un alto grado de deterioro y abandono, presentan crecimiento de rastrojos y plantas de alto porte, los taludes de las excavaciones donde se construirán las lagunas se observaron erosionados.</p> <p>No se vislumbra algún avance en la construcción de un sistema de tratamiento para el manejo de aguas residuales domésticas generadas en el corregimiento de Mongui.</p> <p>El terreno donde se encuentran ubicadas las lagunas de oxidación posee cerco perimetral que impide el ingreso de personas y/o animales, no obstante, se logró evidenciar que el área actualmente está siendo utilizada para el pastoreo de ganado.</p>

Fotografías 1 – 5. Área proyectada para la construcción del sistema de TTO para aguas residuales generadas en el Corregimiento de Monguí.

Entendiendo que los Planes de Saneamiento y Manejo de Vertimiento están encaminados al saneamiento y tratamiento de las aguas residuales y reducción de la carga contaminante de las mismas generadas en centros poblados; el incumplimiento o la no formulación y/o ejecución de los mismos traería como consecuencia la contaminación de cuerpos de aguas superficiales, subterráneos y suelos acarreando riesgos para la salud y vida de las personas, por lo anterior, realizado el seguimiento a la Resolución 2151 de 2018, Plan de Saneamiento y Manejo de Vertimiento - (PSMV) del corregimiento de Monguí, Distrito de Riohacha – La Guajira, se presentan algunos incumplimientos normativos para que desde la subdirección de la Subdirección de Autoridad Ambiental se tomen las medidas pertinentes de acuerdo a cada caso.

- Presenta incumplimiento en la ejecución de las actividades establecidas Resolución 2151 de 2018, por medio del cual se aprueba el Plan de Saneamiento y Manejo de Vertimientos del corregimiento de Monguí, bajo los horizontes de planificación a corto y mediano plazo.
 - No presenta informes semestralmente (marzo y septiembre) a CORPOGUAJIRA del avance físico de las actividades e inversiones programadas, y anualmente (septiembre) con respecto a la meta individual de reducción de carga contaminante establecida, presentada en el horizonte de planificación establecido en la Resolución 2151 de 2018, por medio del cual se aprueba el Plan de Saneamiento y Manejo de Vertimientos del corregimiento de Monguí.
- (...)

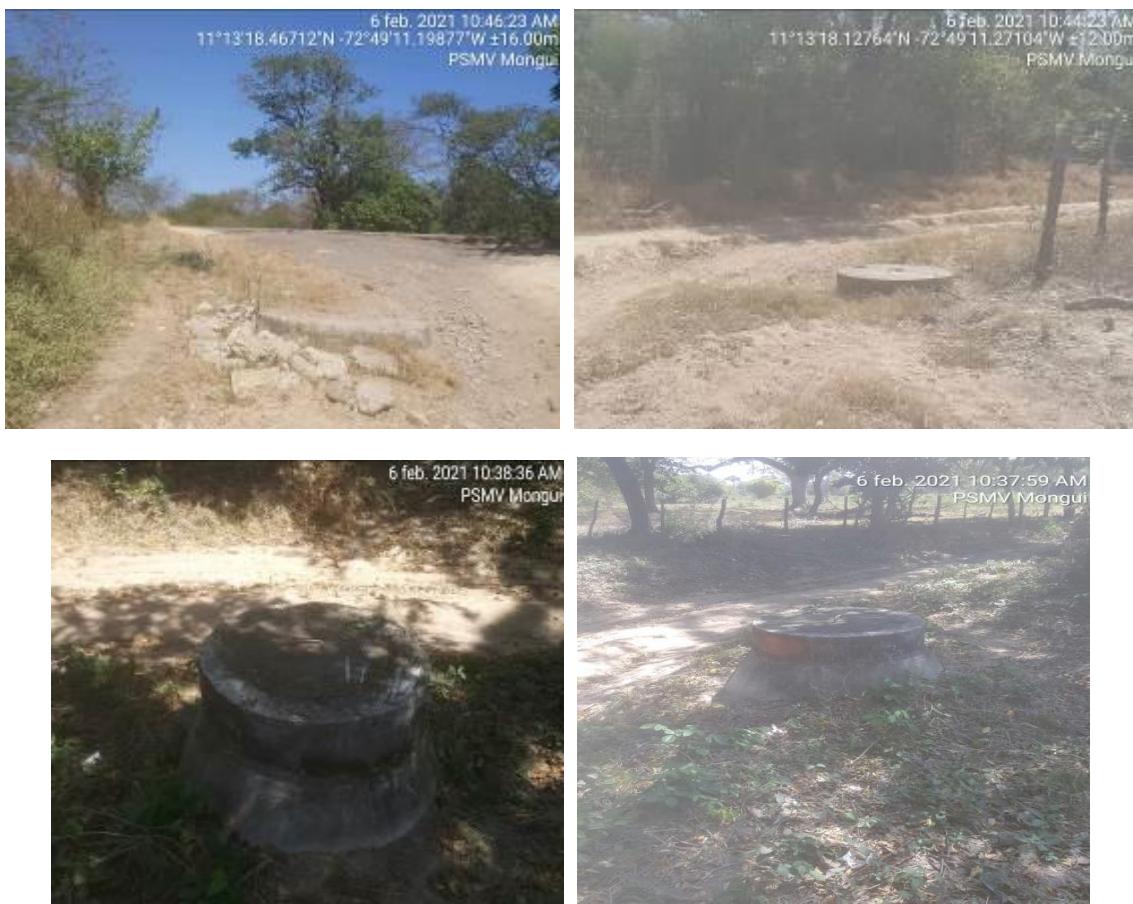
4.3 En el recorrido se logró evidenciar manholes que vienen desde el pueblo hacia el sitio establecido para la construcción del sistema de tratamiento. En los alrededores de esta área, se evidencian alrededor de tres (3) manholes, los cuales no presentan signos de derrames indicando que el agua residual no llega hasta dichos colectores, quedando represada el agua residual en otro punto no identificado dentro del pueblo.

Fotografías 6 – 9. Pozos de inspección cercanos al área donde se tiene proyectado la construcción del sistema de tratamiento de las aguas residuales domésticas generadas en el corregimiento de Monguí.
